Förkopprade propellrar

- SXKV har löst påväxtproblemet på propellrar ?!

Förköppling av propellrar

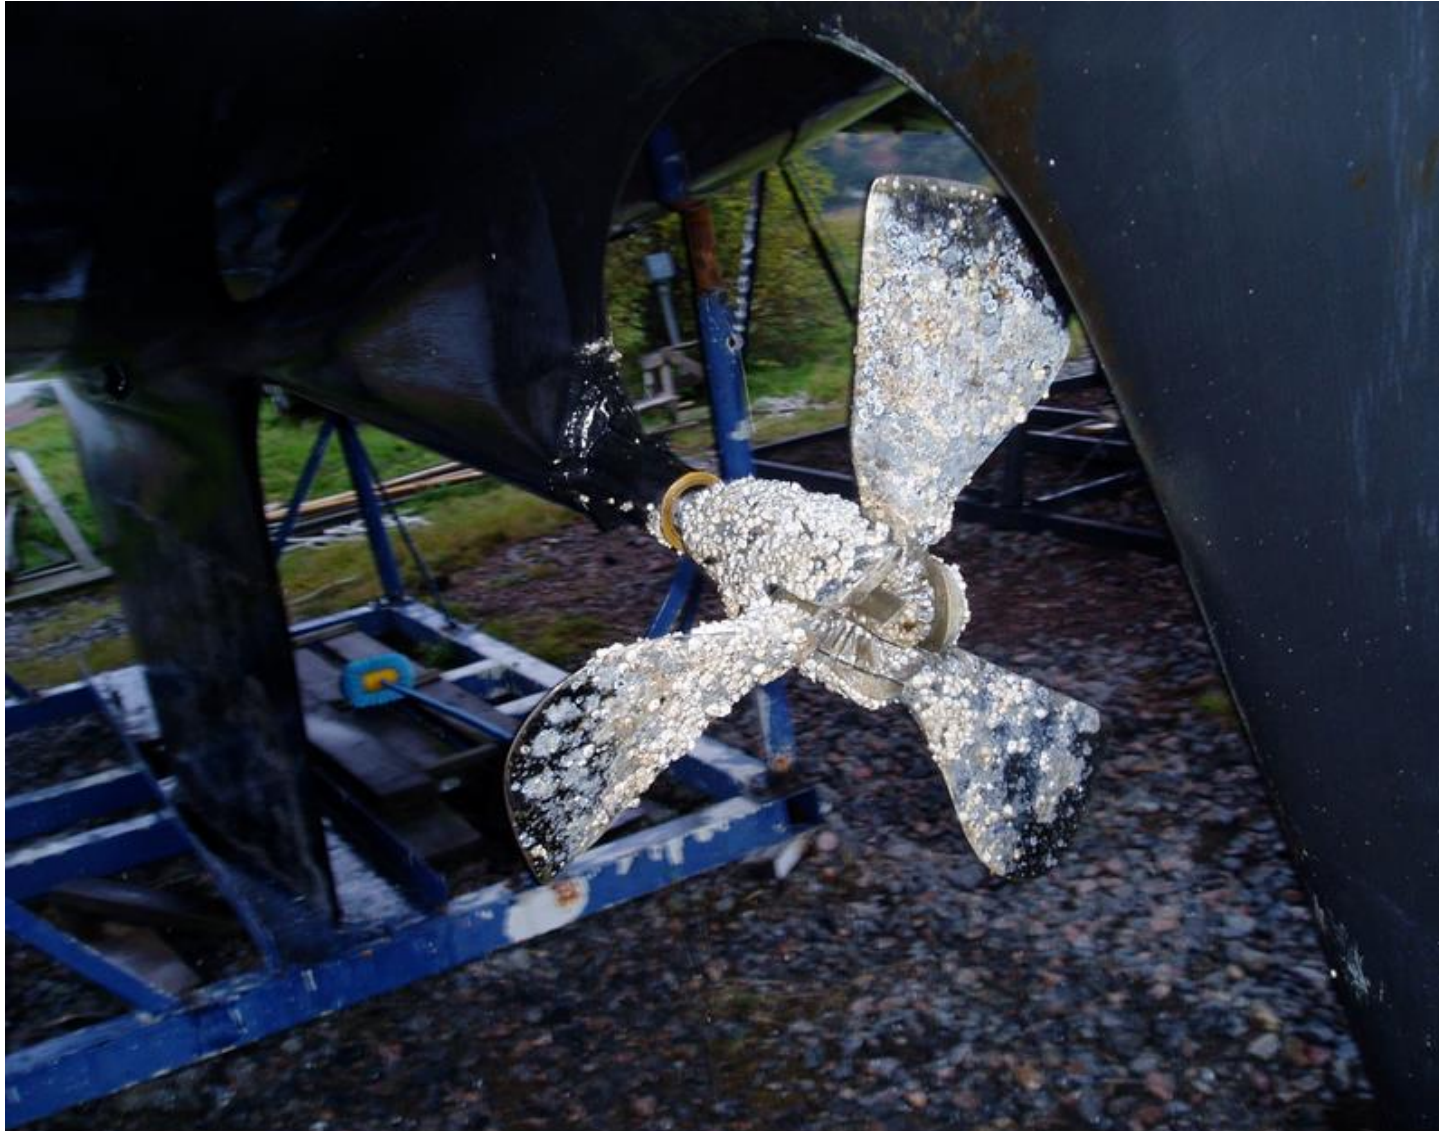
Välväxt propeller

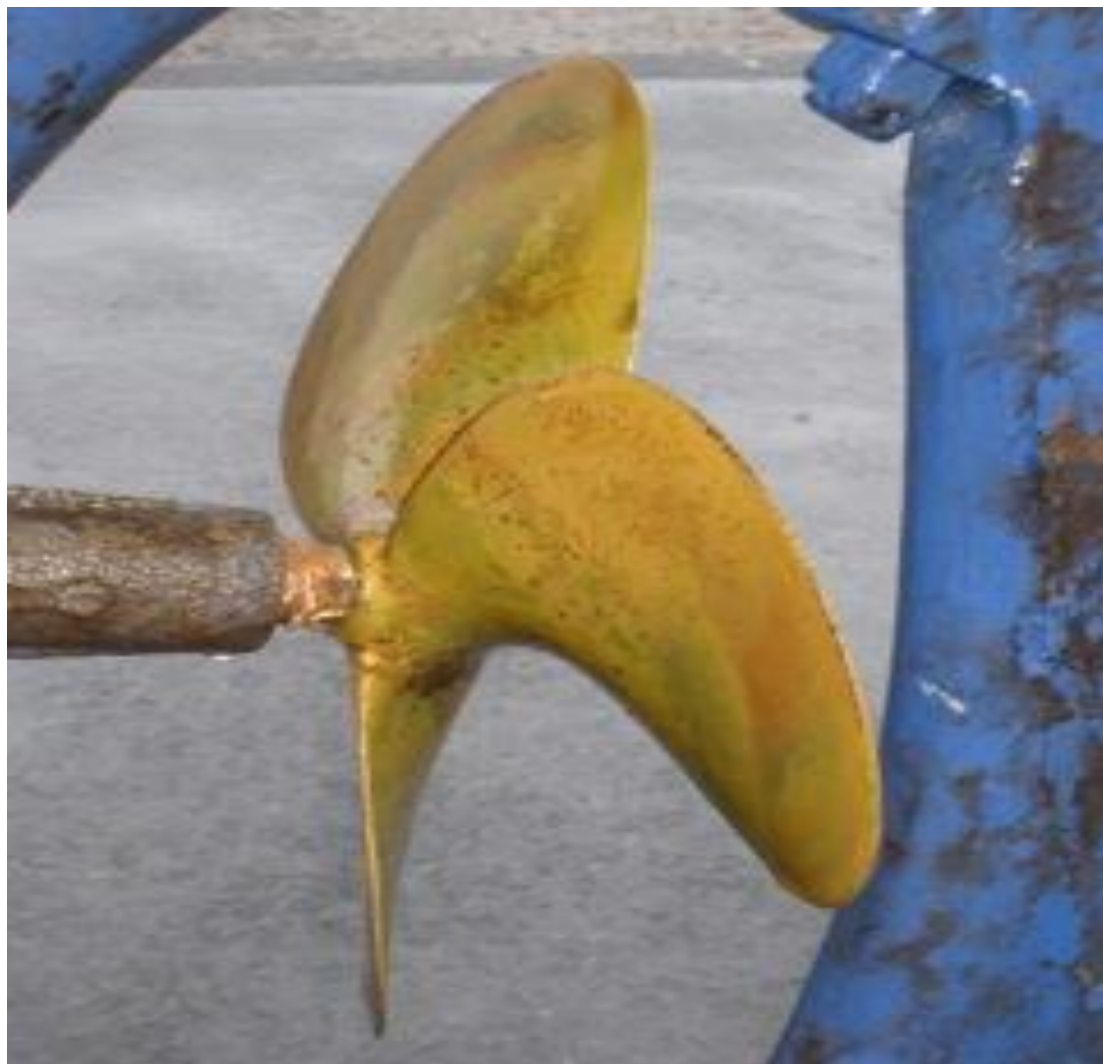
- Båten är en Hanse 371 med en trebladig Penta foldingpropeller.
- Förutom att båten legat 2 + 1vecka vid brygga i Almösund/Myggenäs i samband med sjösättning (3 maj) och upptagning (26 sep) så har den legat vid boj på Hälleviksstrand på västsidan Orust då den inte använts. Sammanlagt har den seglats vid ca 10 tillfällen och totalt ca 30 dagar, varav 12 varit i Danmark och Limfjorden och övriga längs Bohuskusten (Marstrand-Koster). Propellern har fått snurra minst en gång varannan vecka under hela perioden.
-

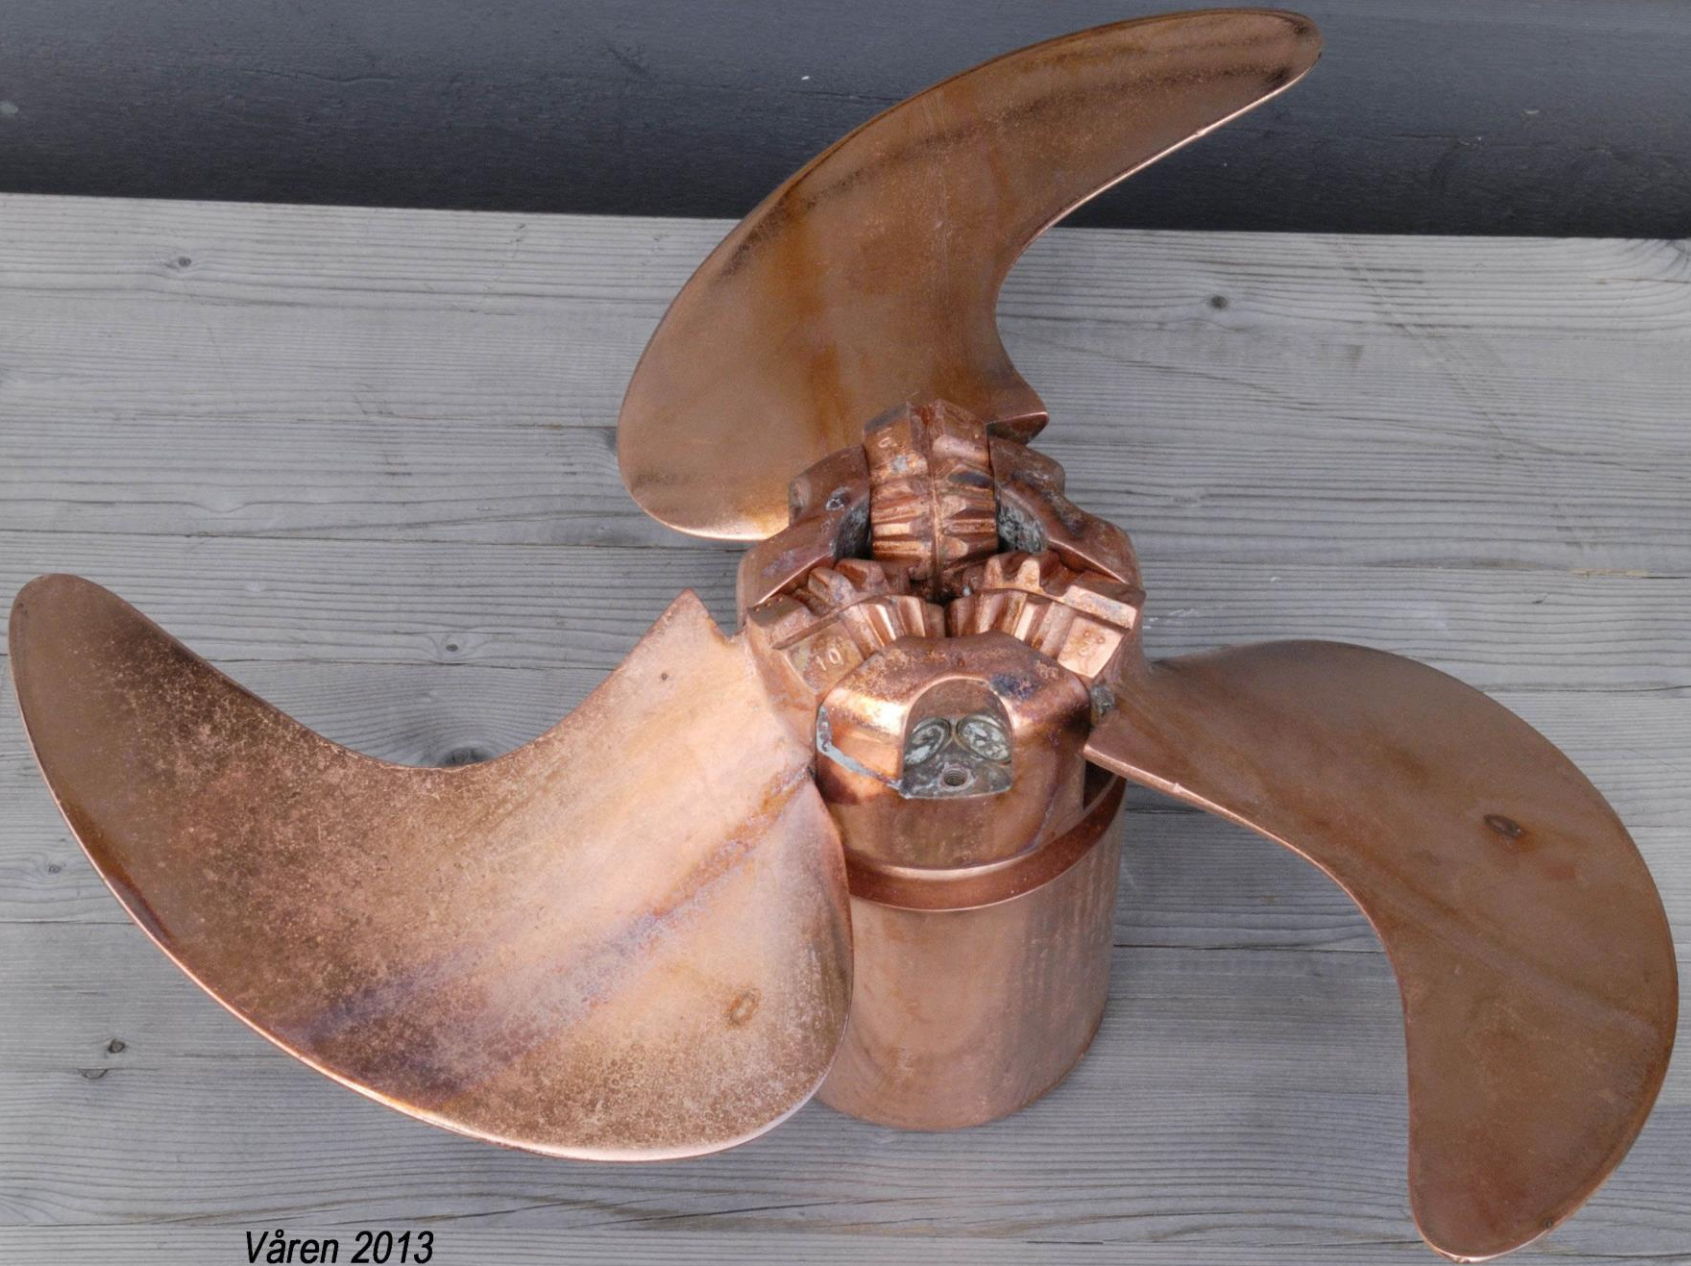
Hej Lennart Förra fredagen 15/11 torrsatte jag SIRONA III. Det var mycket trevligt att se att det var helt snäckfritt!

Endast några små knottror fanns på propellern. Ingen fartminskning har heller märkts vid motorgång.

Båten har legat i sjön från den 24/4. Båten ligger på Orust Marina norr om Henån på ca 7m djup.

I vattenlinjen blev det en del påväxt med gröna alger och en del kalkdjur men bara några få havstulpaner.

Kan ej se några frätskador på axeln men jag har ännu inte tagit bort propellern. Jag har i år seglat 1339 NM bl.a. till Shetland.

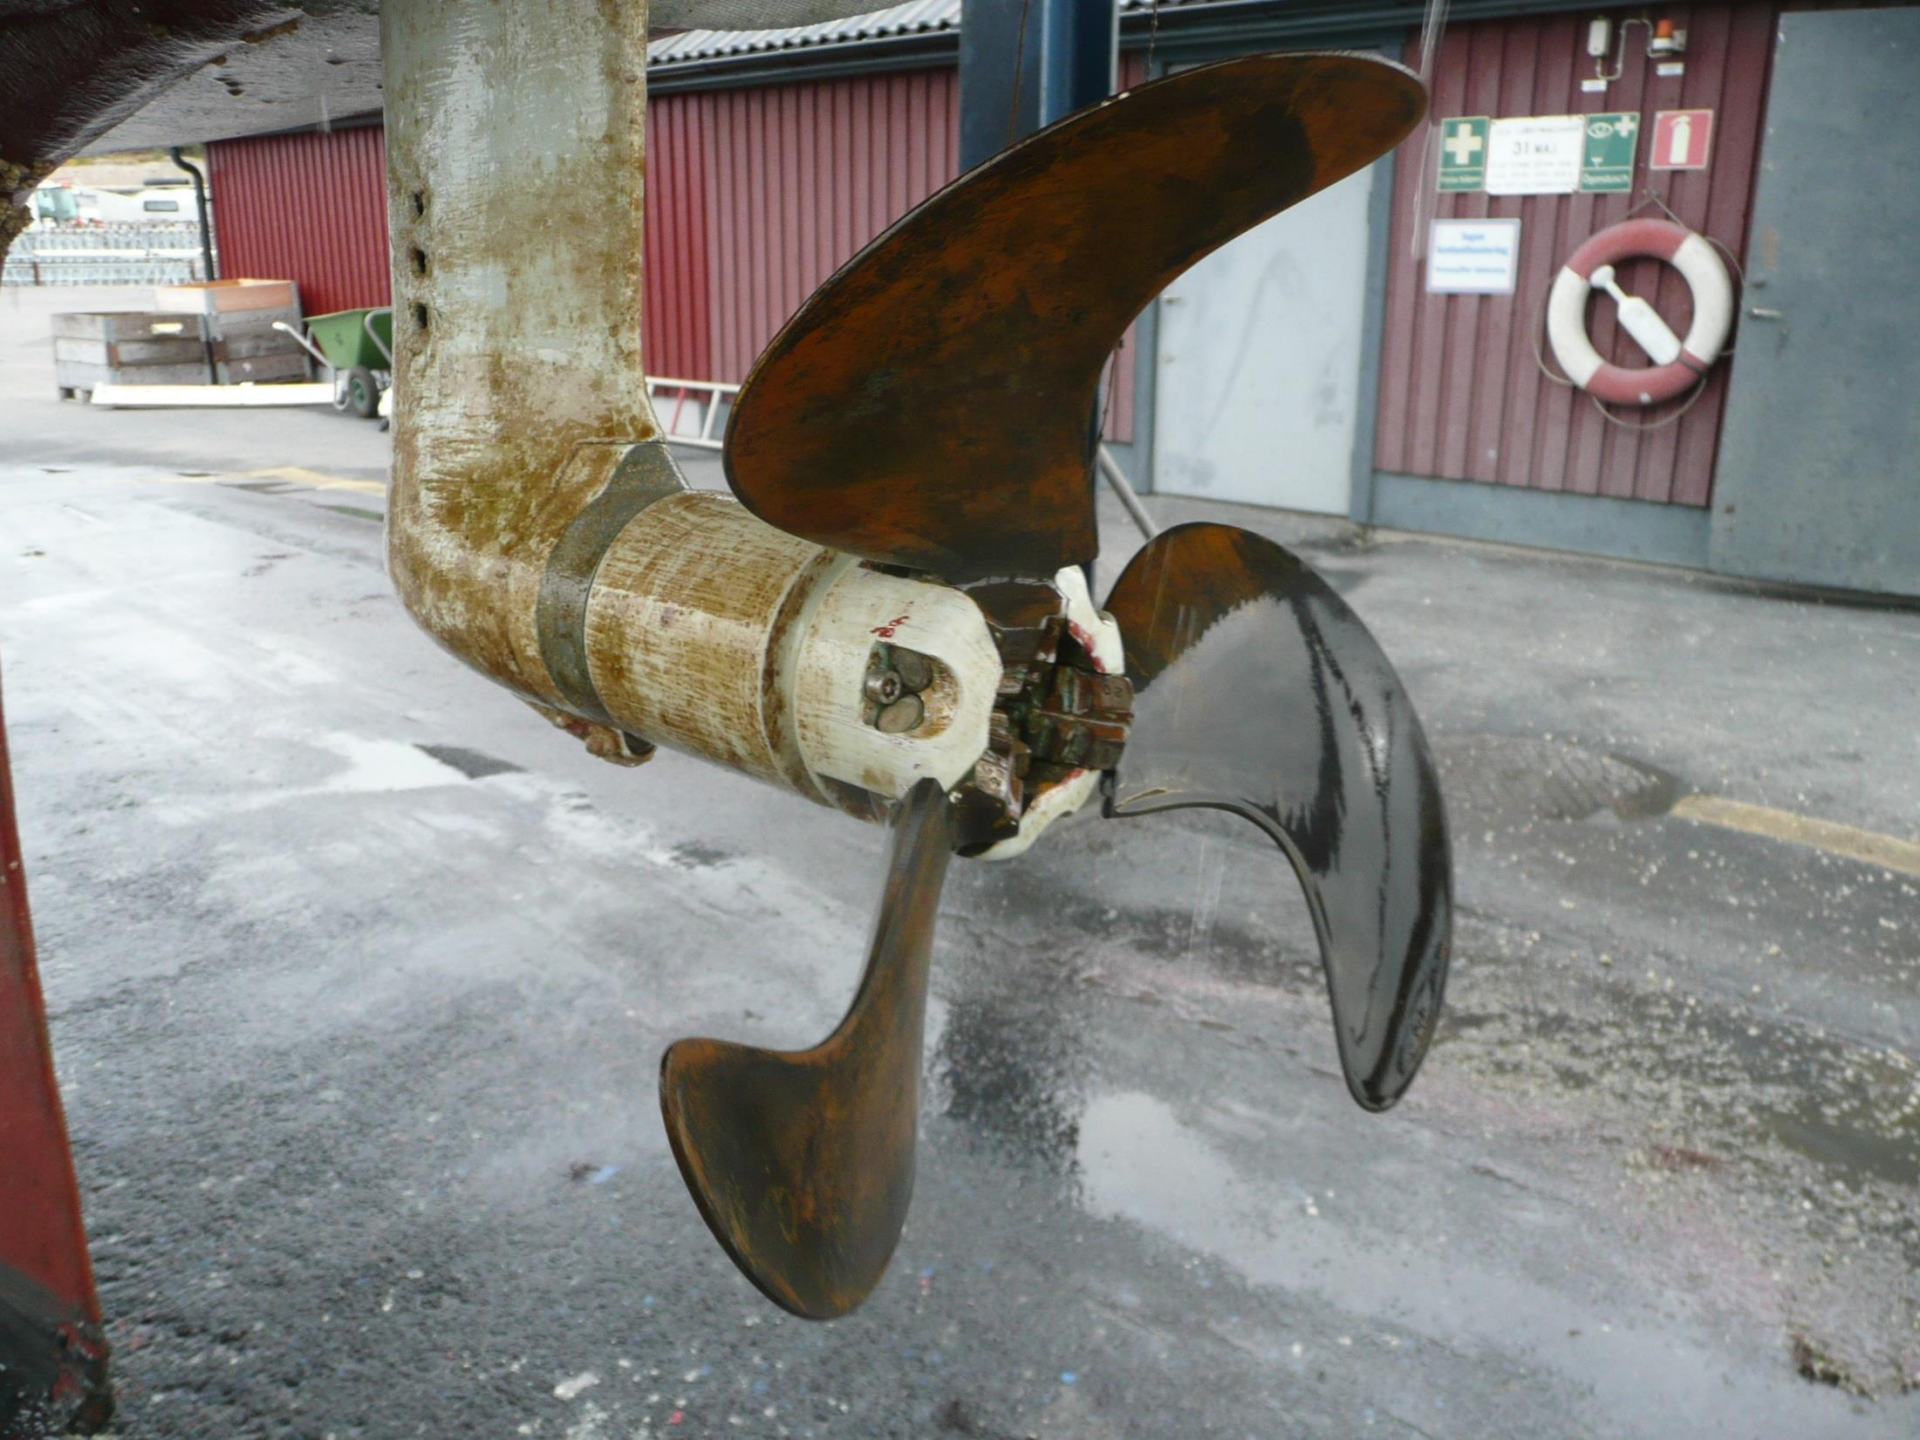
Hösten 2013, enstaka tulpaner. Kunde hålla nästan full fart på båten.

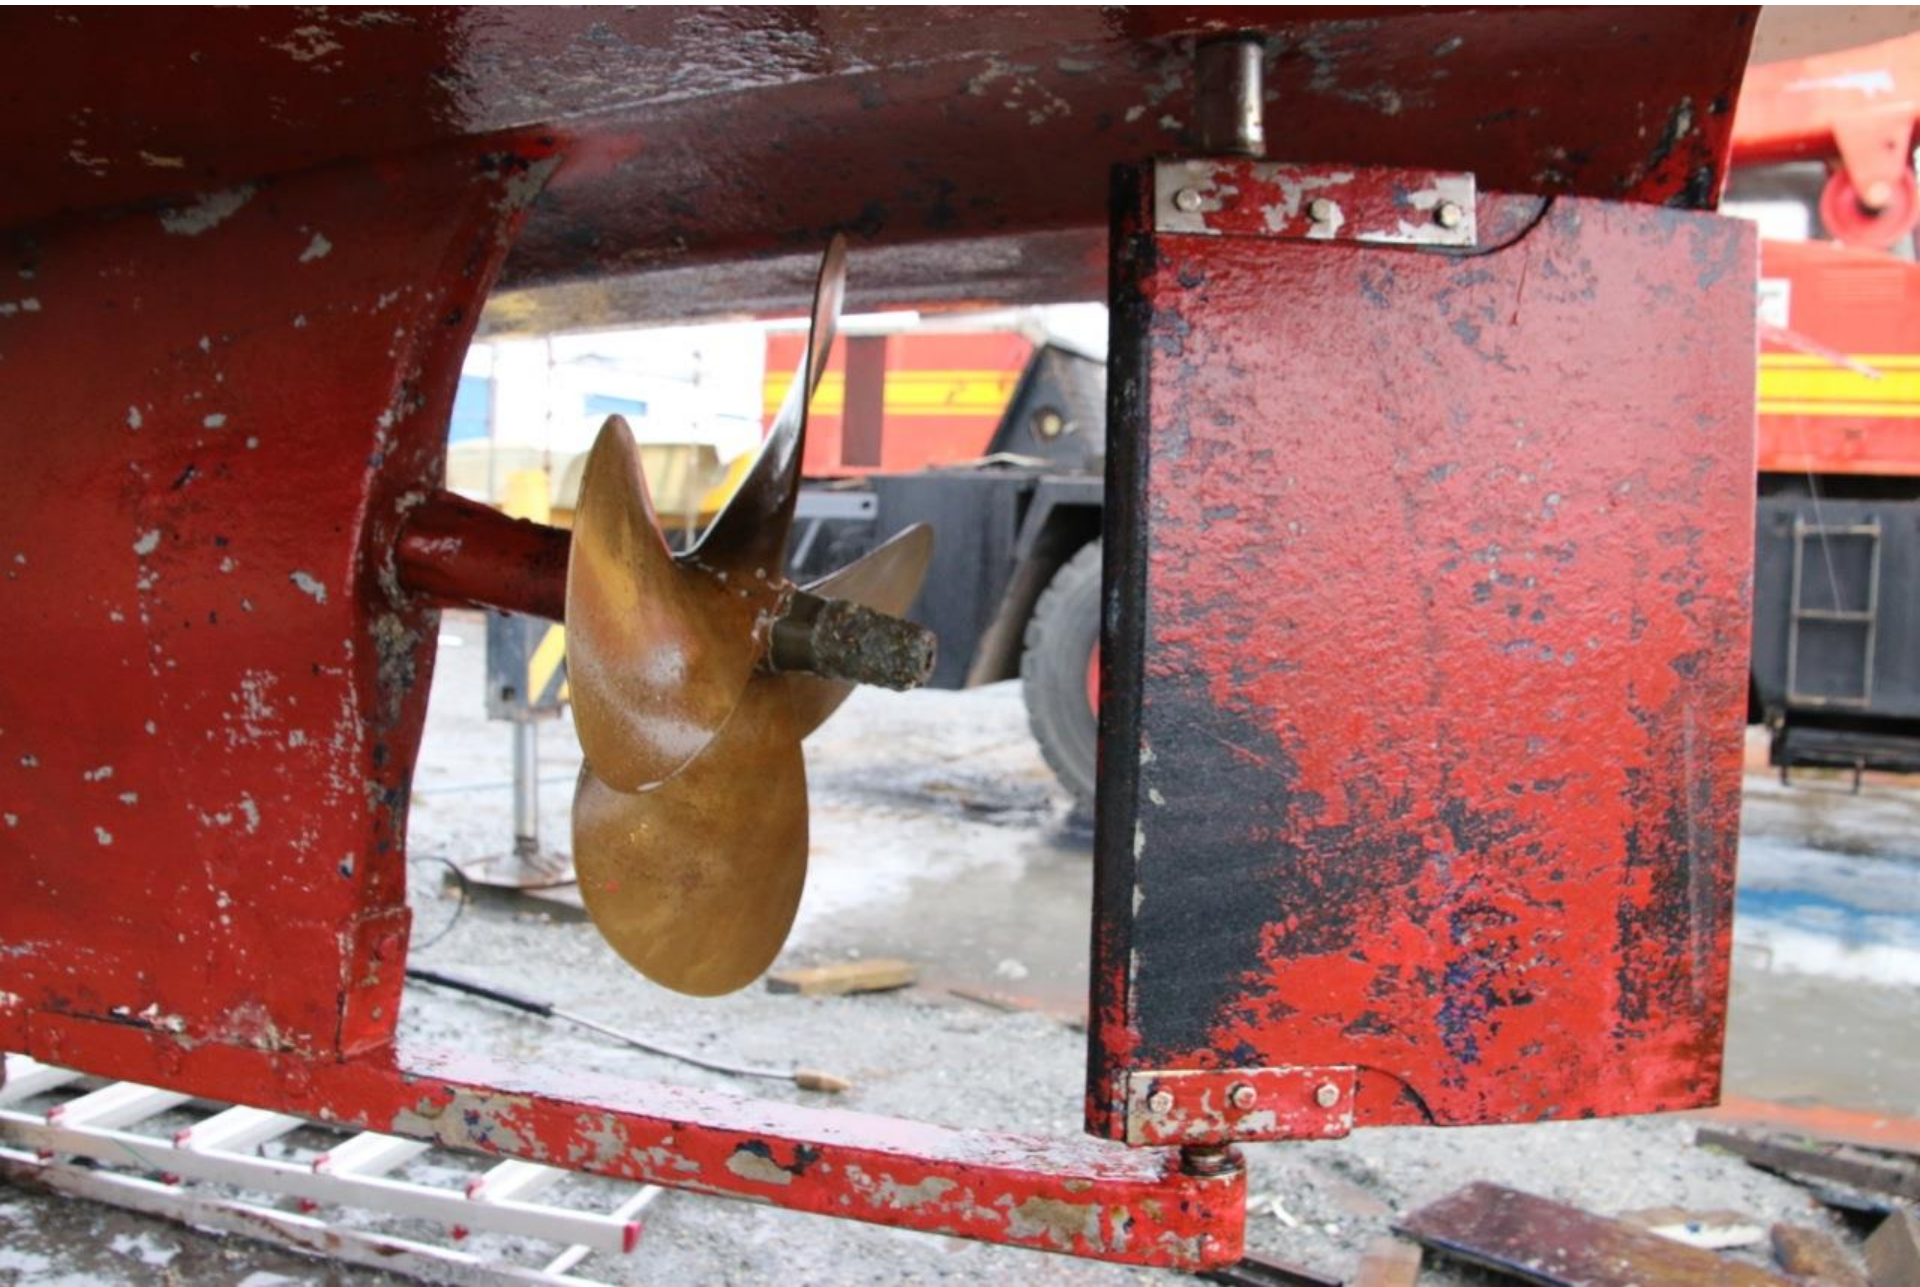
Säsongen 2013, kort beskrivning.

Bladen förkopprades innan säsongen 2012 ,

Ingen åtgärd på propellern våren 2013, inga
anoder på navet, ingen påväxt 2013!

Ingen "el-kontakt" mellan navet och mutter.

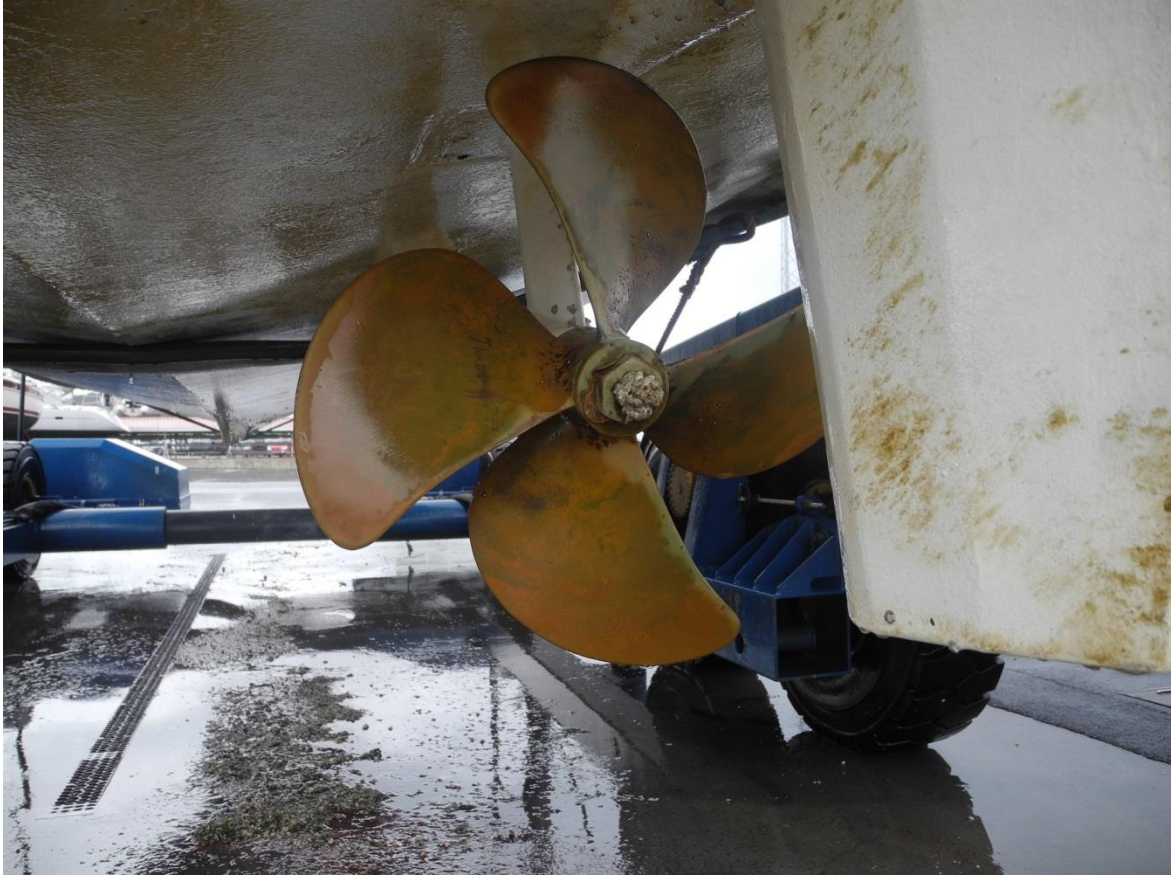
Semestern gick iår upp i
Vänern/Dalslandskanal och ner längs
västkusten.
Vi har haft ca 70 nätter och 90 dagar ombord.

Som vanligt har vi kört så mycket, att rodet är
rent från färg,
Men propellern är helt ren och oangripen.
Zinken har gått 3 säsonger och skall bytas i
vinter.

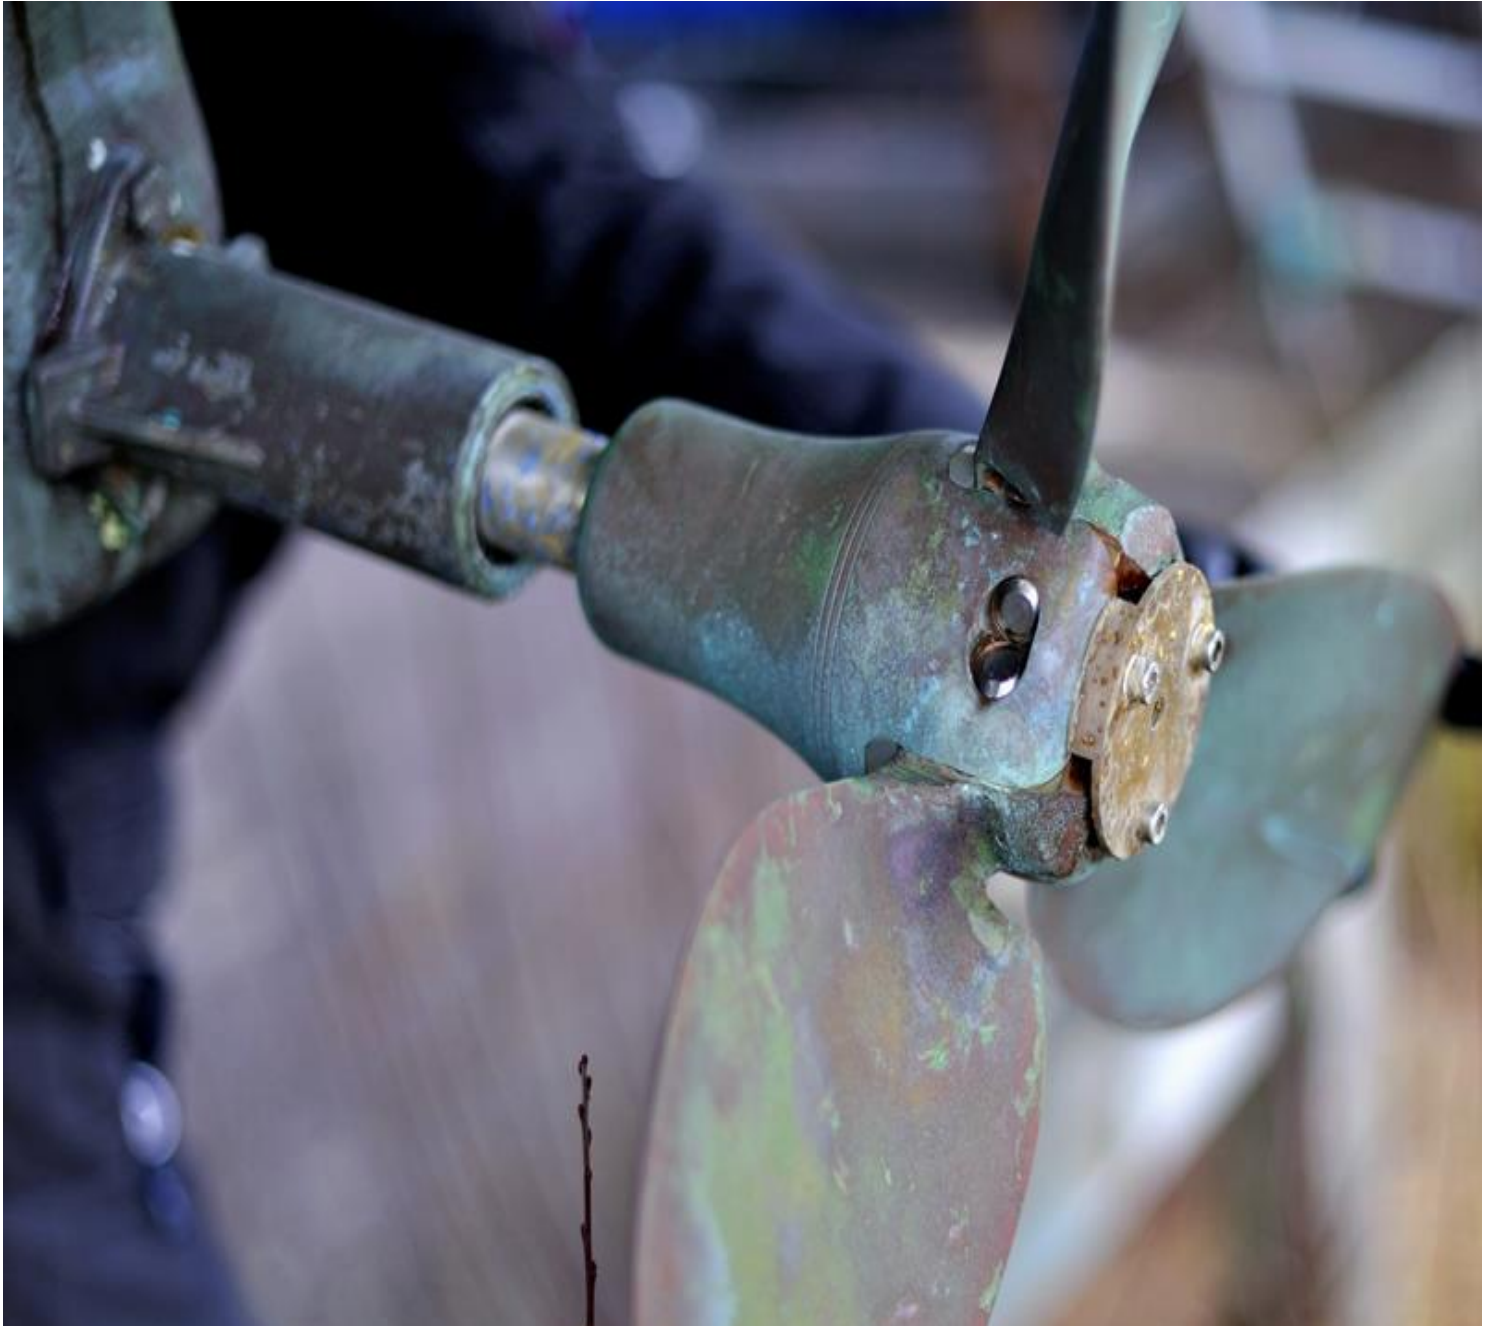
Jag sjösatte på Öckerö, där jag har min hemmahamn, den 5 maj. Jag tog upp båten, en Nimbus 380 Commander med dubbla motorer med raka rostfria axlar. Jag har varit ute med båten c:a 6 veckor sammanlagt i Bohuslän.

Det fanns inga havstulpaner eller annan beväxning på propellrarna vid upptagningen.

De rostfria propelleraxlarna som var omålade, hade rikligt av havstulpaner.

När jag tvättade propellrarna färgades vattnet brunt.

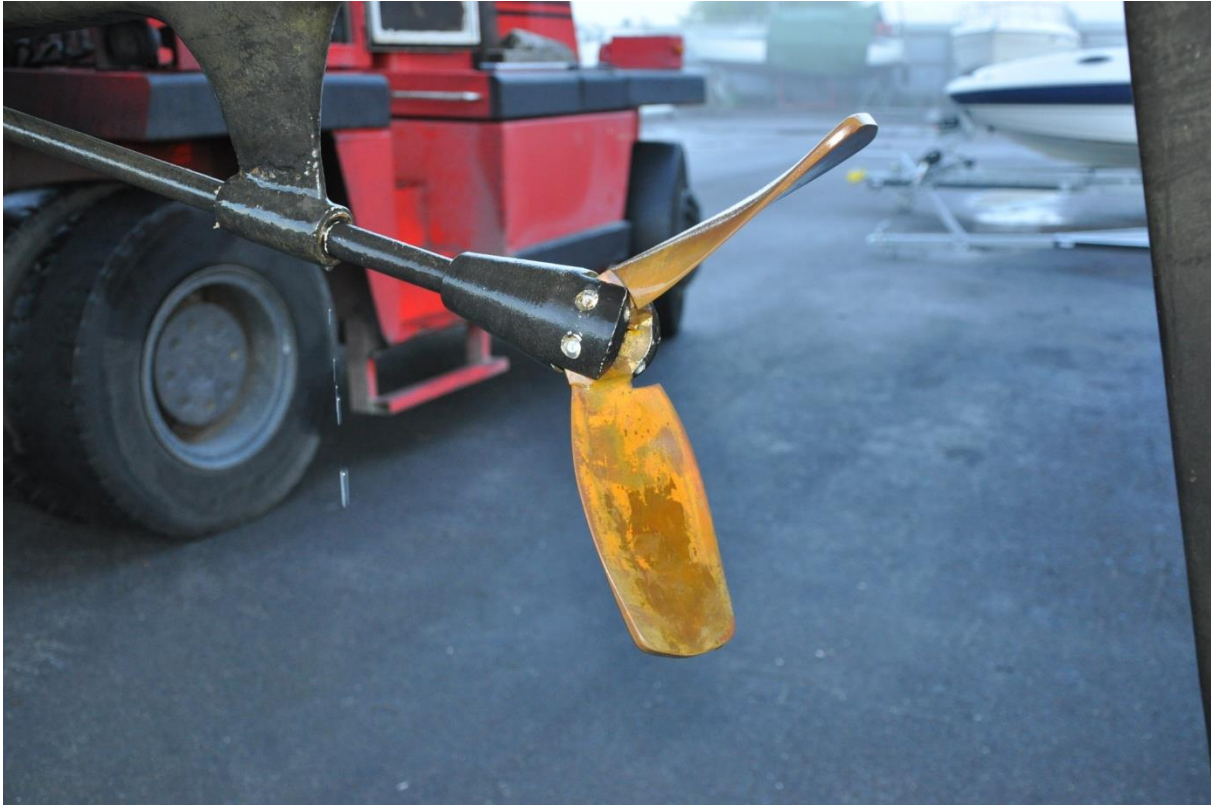
- Hej Lennart, här kommer bilder på vår propeller. Legat i Kungsviken i stort sett hela sommaren.
- Landström kopplad hela tiden, ingen zinkanod monterad på propellern. Zinkanoden på bordgenomföring för kylaggregat ser inte speciellt anfrätt ut.
- Mycket nöjd med resultatet detta år.
- //Kay

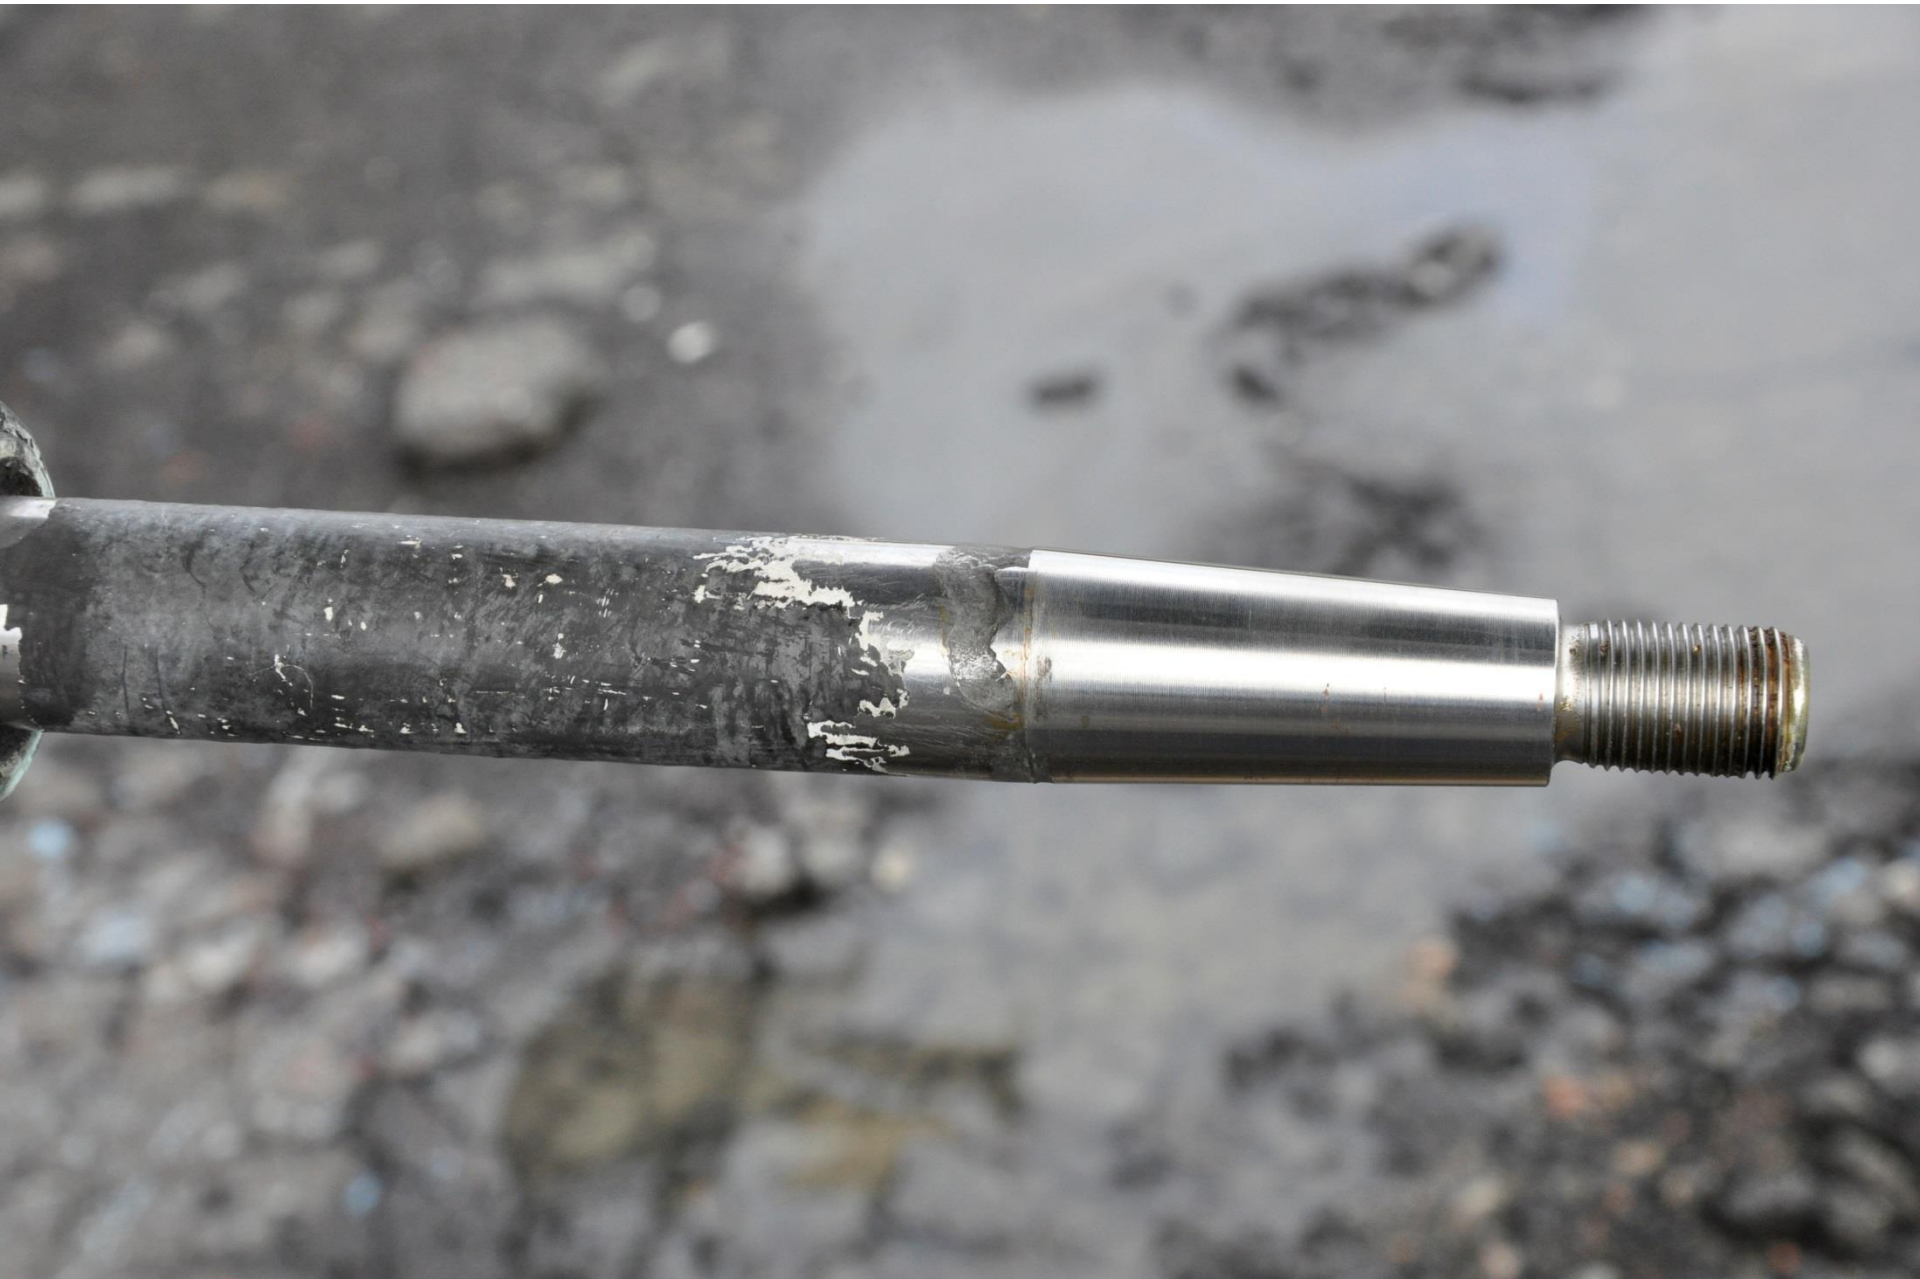
Empress är en Omega 42 med rak axel isolerad mot maskin. Propellerbladen förkopprades under våren och fick filas något i kuggarna för att löpa fint. Propellernavet förkopprades inte. Axel och nav rengjordes, avfettades och grundmålades varefter International Hard Racing lades som yttersta lager. Inga Zn-anoder monterades i år

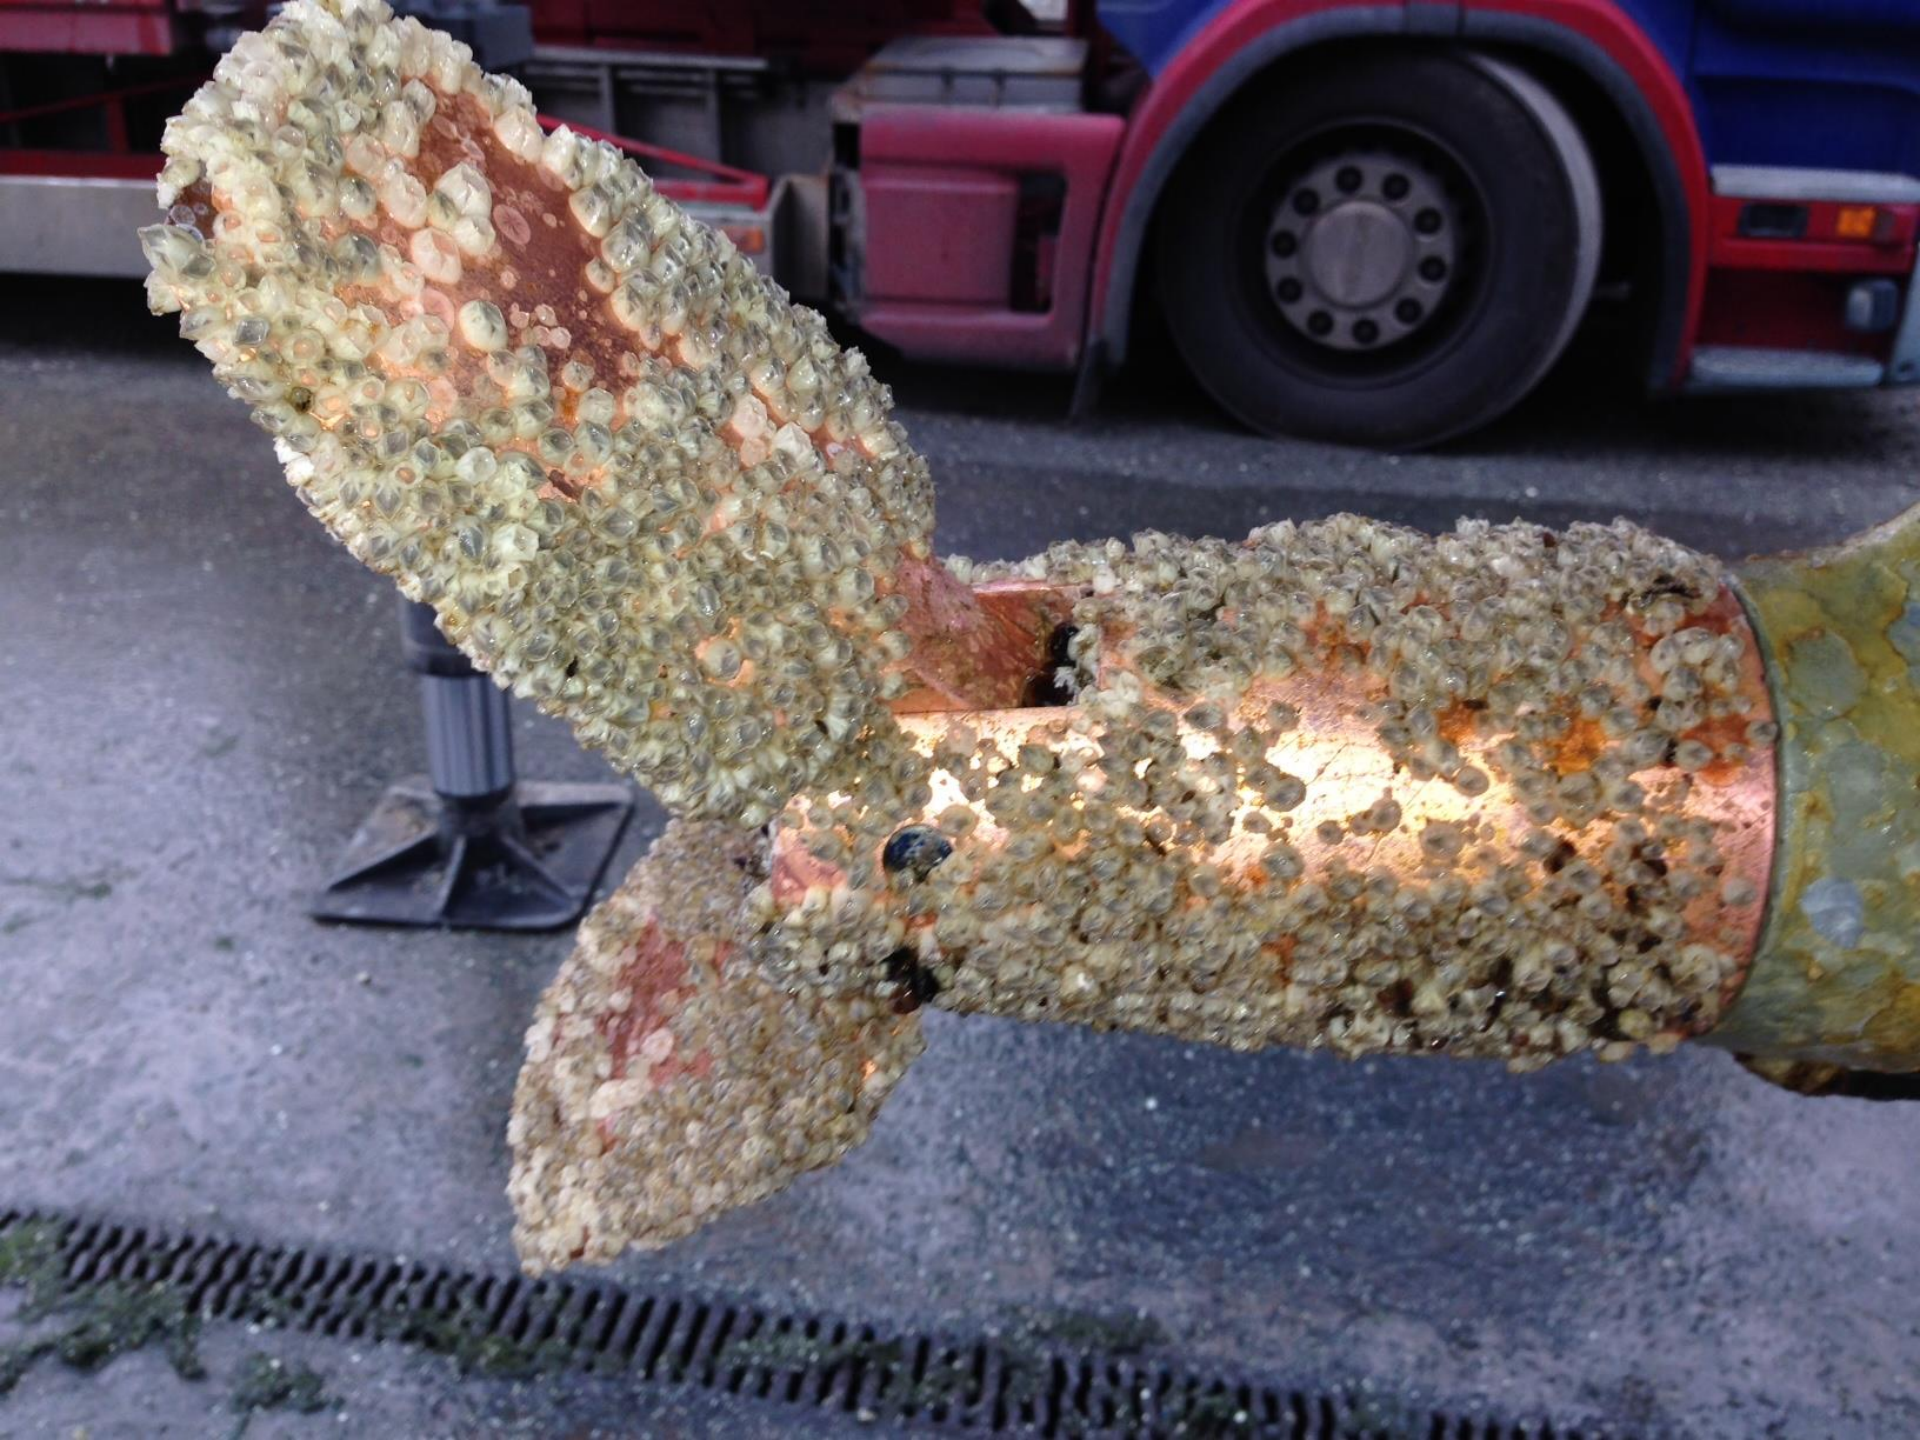
Axeln renskrapad.

Efter att ha skrapat ren axeln konstaterades kraftig korrossion i anslutning till navet.

Slutsatsen blir för min del att förkopplingen fungerade som förväntat, men att problemet med korrossionen måste analyseras och lösas. Intressant om fler har liknande erfarenhet och hur att hantera detta. Förmodar att det rör sig om spaltkorrossion och att ett relativt tätt färgskikt kan vara boven i dramat.

En stor skillnad mot tidigare försök är att färgskiktet på axel och kona varit intakt i år.

Tidigare försök med samma färg har resulterat i minst 60% avflagnings och stor beväxning. Då har jag också haft dubbla axelanoder som över en sommar har förlorat uppskattningsvis 20% av sin vikt.

Kommer att montera av navet för att se om angreppet går in över konan och i navet. Axeln gick för tredje säsongen och korrossionsangreppet är nytt. Så pass djupt att det kan bli aktuellt att byta axel.

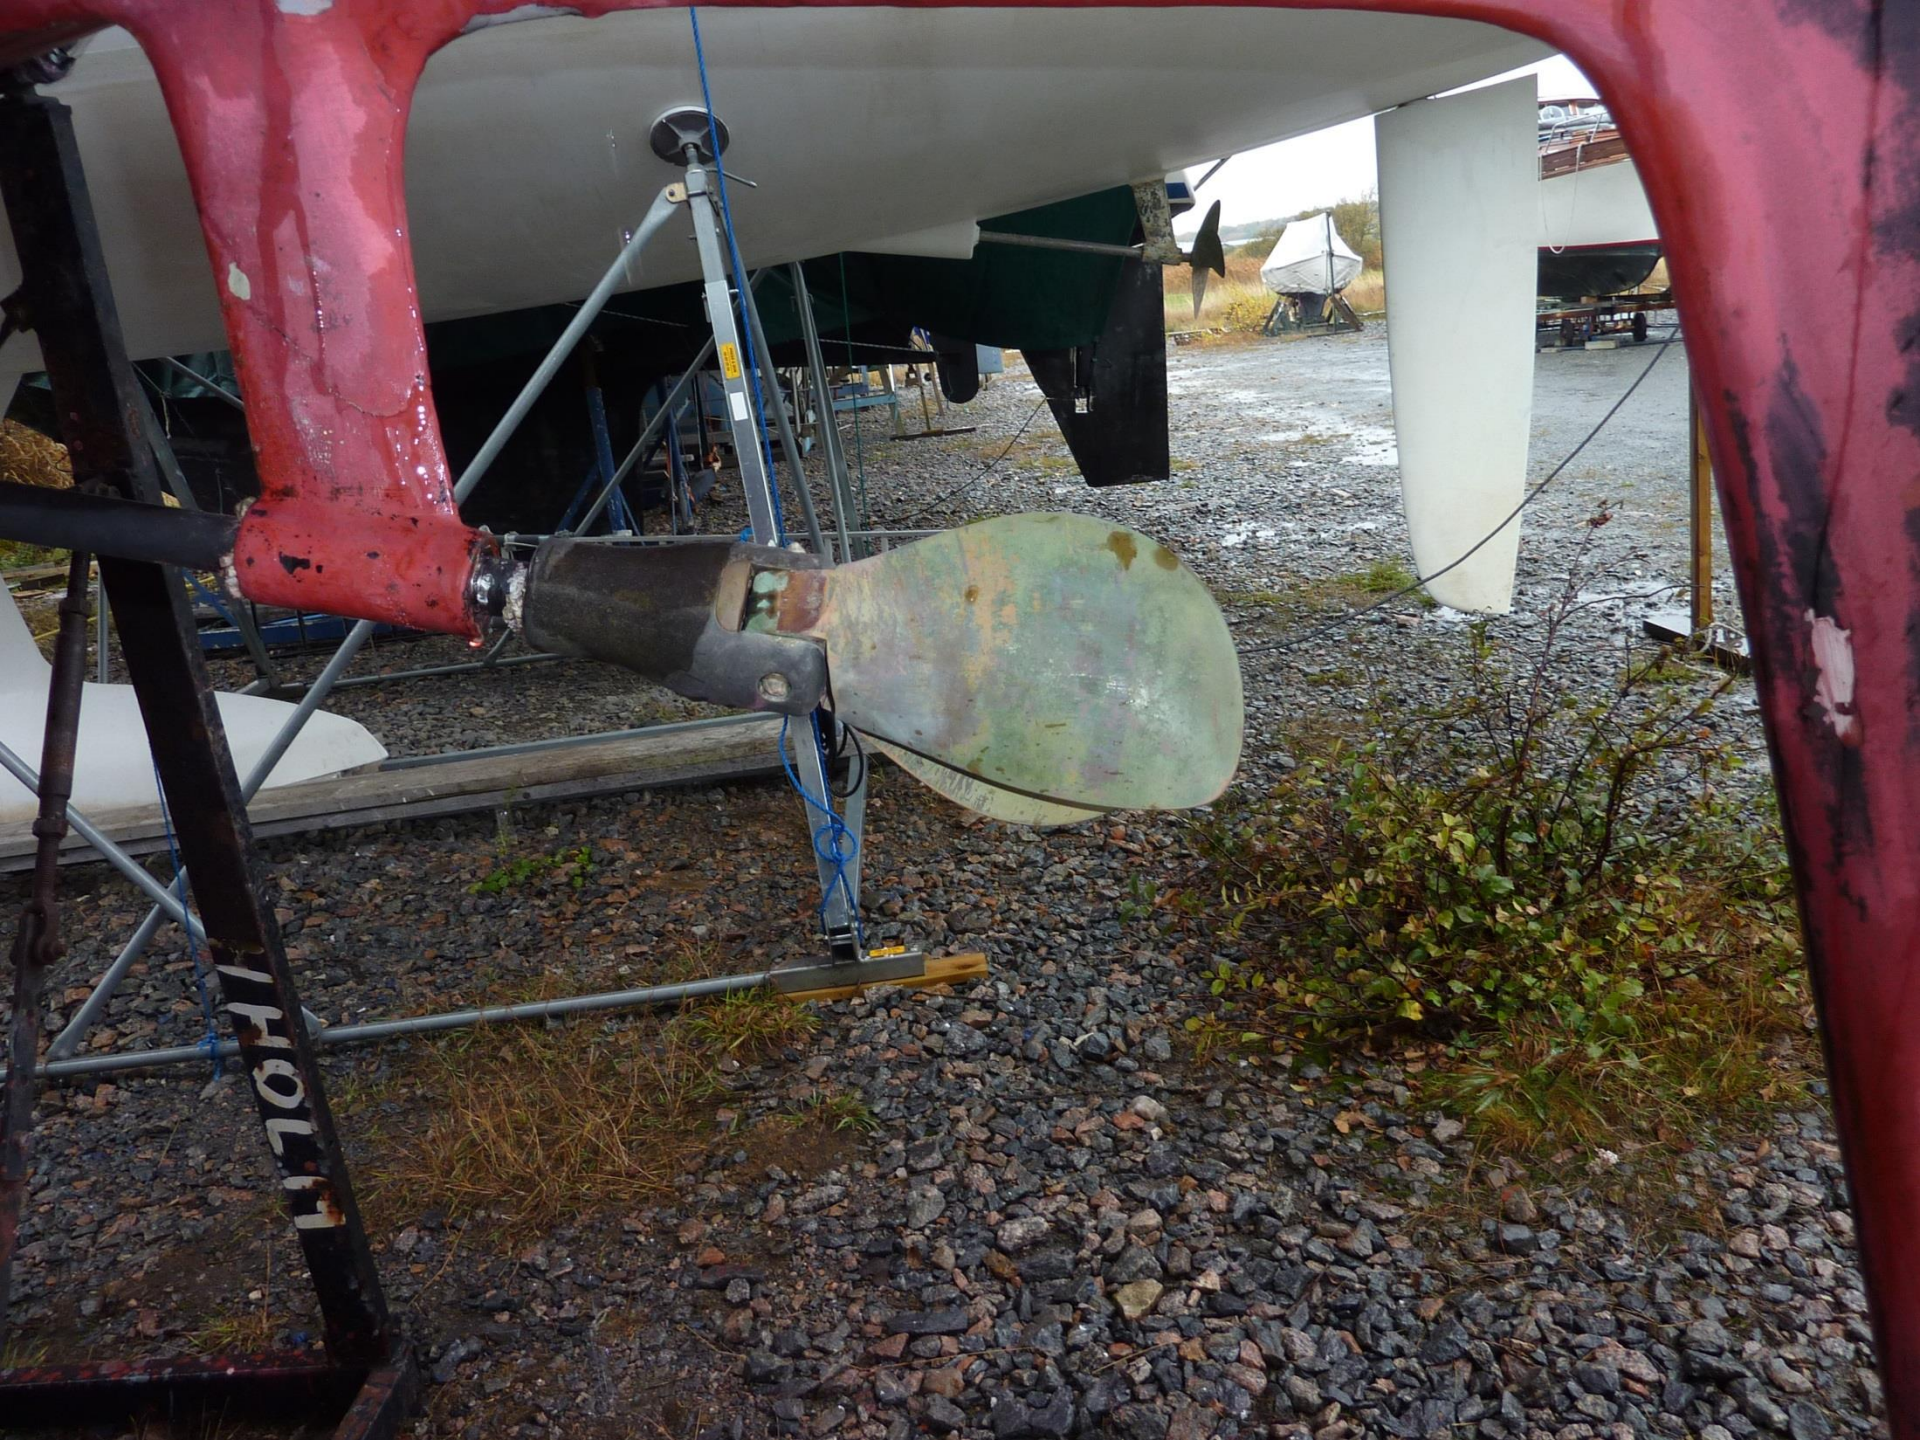
Propeller vid upptagning 2012. Navet mycket beväxt men bladen relativt rena. Observera att där det var kallgalv, växte det friskt.

- Mätte även motståndet mellan offeranod och propeller, 2,2 ohm, och mellan drev och propeller, 55 kohm.
har släppt från propellern.
