Förkopprade propellrar

- SXKV har löst påväxtproblemet på propellrar ?!

Förköppling av propellrar

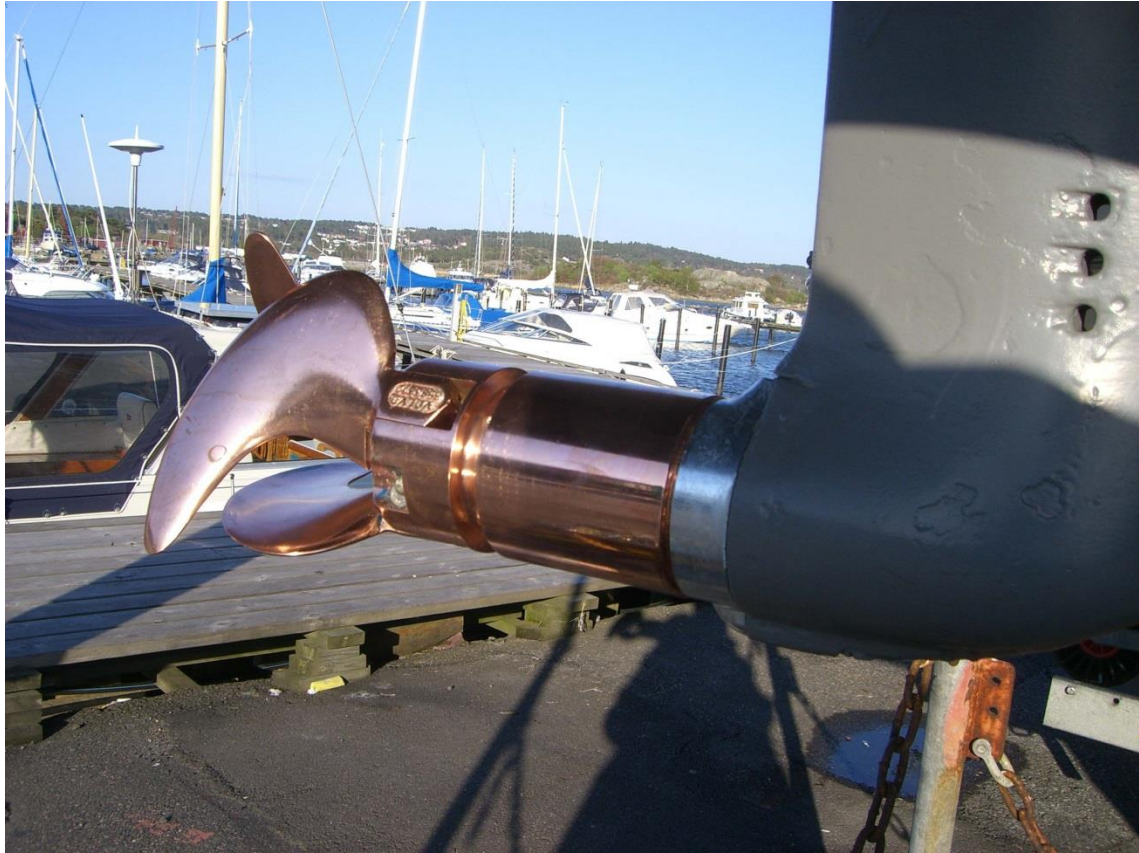
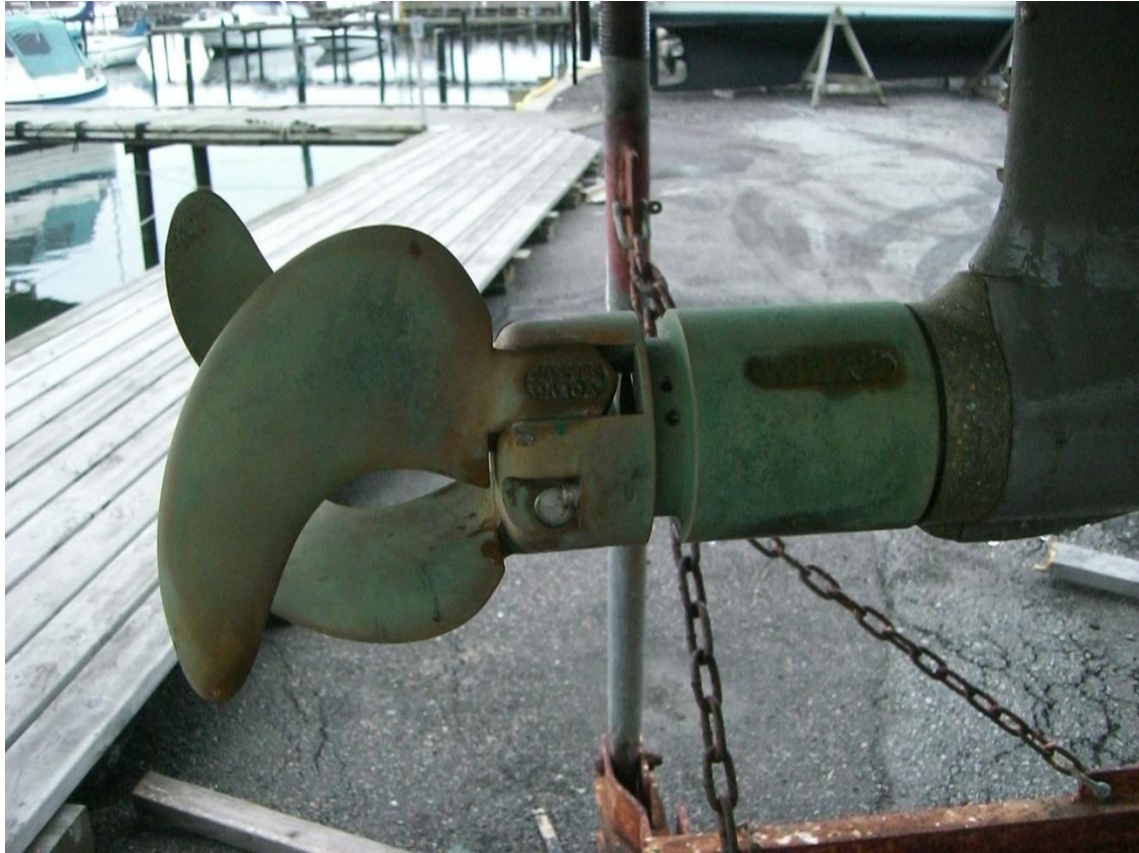
Det var inga problem med att montera propellern, dvs att toleranserna var tillräckligt stora för att kopparbeläggningen fick plats. Båten har seglats minst två av tre helger samt semester 25 dagar i juli.

Båtfart för motor minskade ca 1 knop. Lite av fartminskningen kan säkert härledas till slem på botten.

Jag har aldrig haft så mycket snäckor på propellern tidigare på denna båten eller andra båtar jag haft.

Kopparn på propellern är fortfarande röd, den har inte oxiderat någonting.

Zinkringen på drevet har förbrukats normalt mycket.

Botten som är målad med VC17 har oxiderat och blivit svart och det var bara några enstaka snäckor på botten.

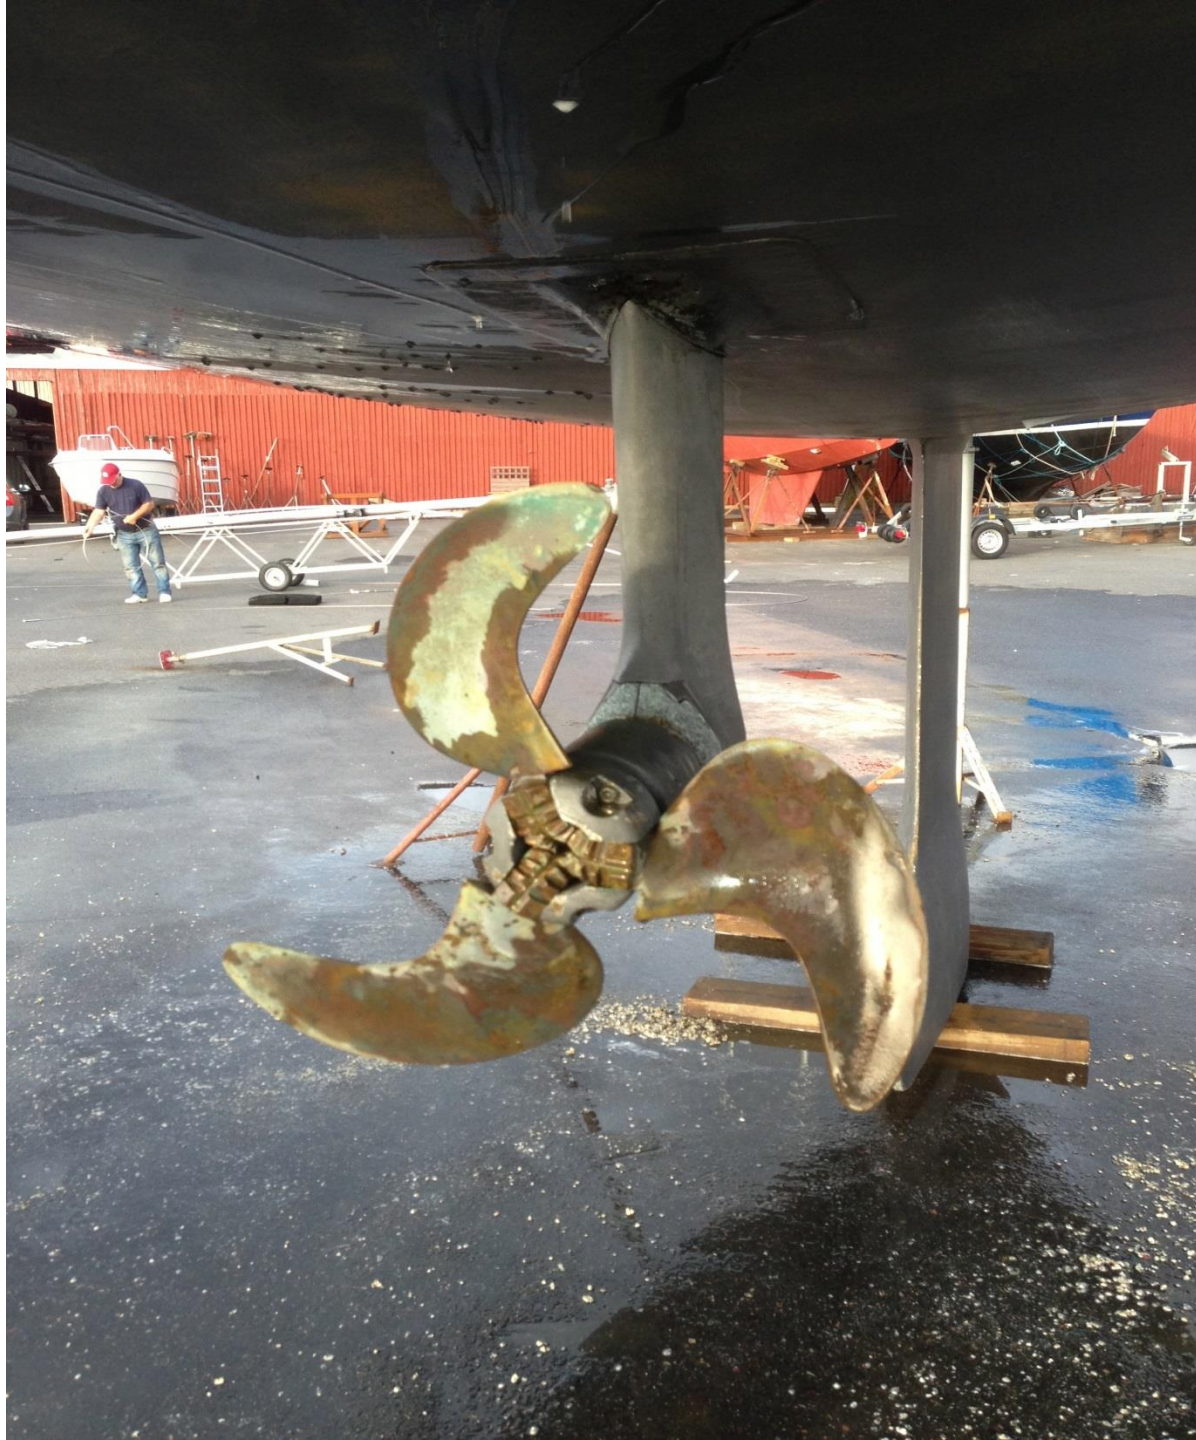
Här kommer några vår- och höst-bilder på min Penta Mibral-propeller efter förkoppling och borttagande av Zinkanoderna på kragen. Propellern blev grön på en halvtimme efter upptagning. Som synes är det ingen bevaxning överhuvudtaget och drevets zinkanod är så gott som intakt. Ett problem var dock att ingen maskering av glidytorna gjordes vid förkopplingen så jag fick fila bort kopparn för att kunna montera propellern och återställa rörligheten på bladen före sjösättning.

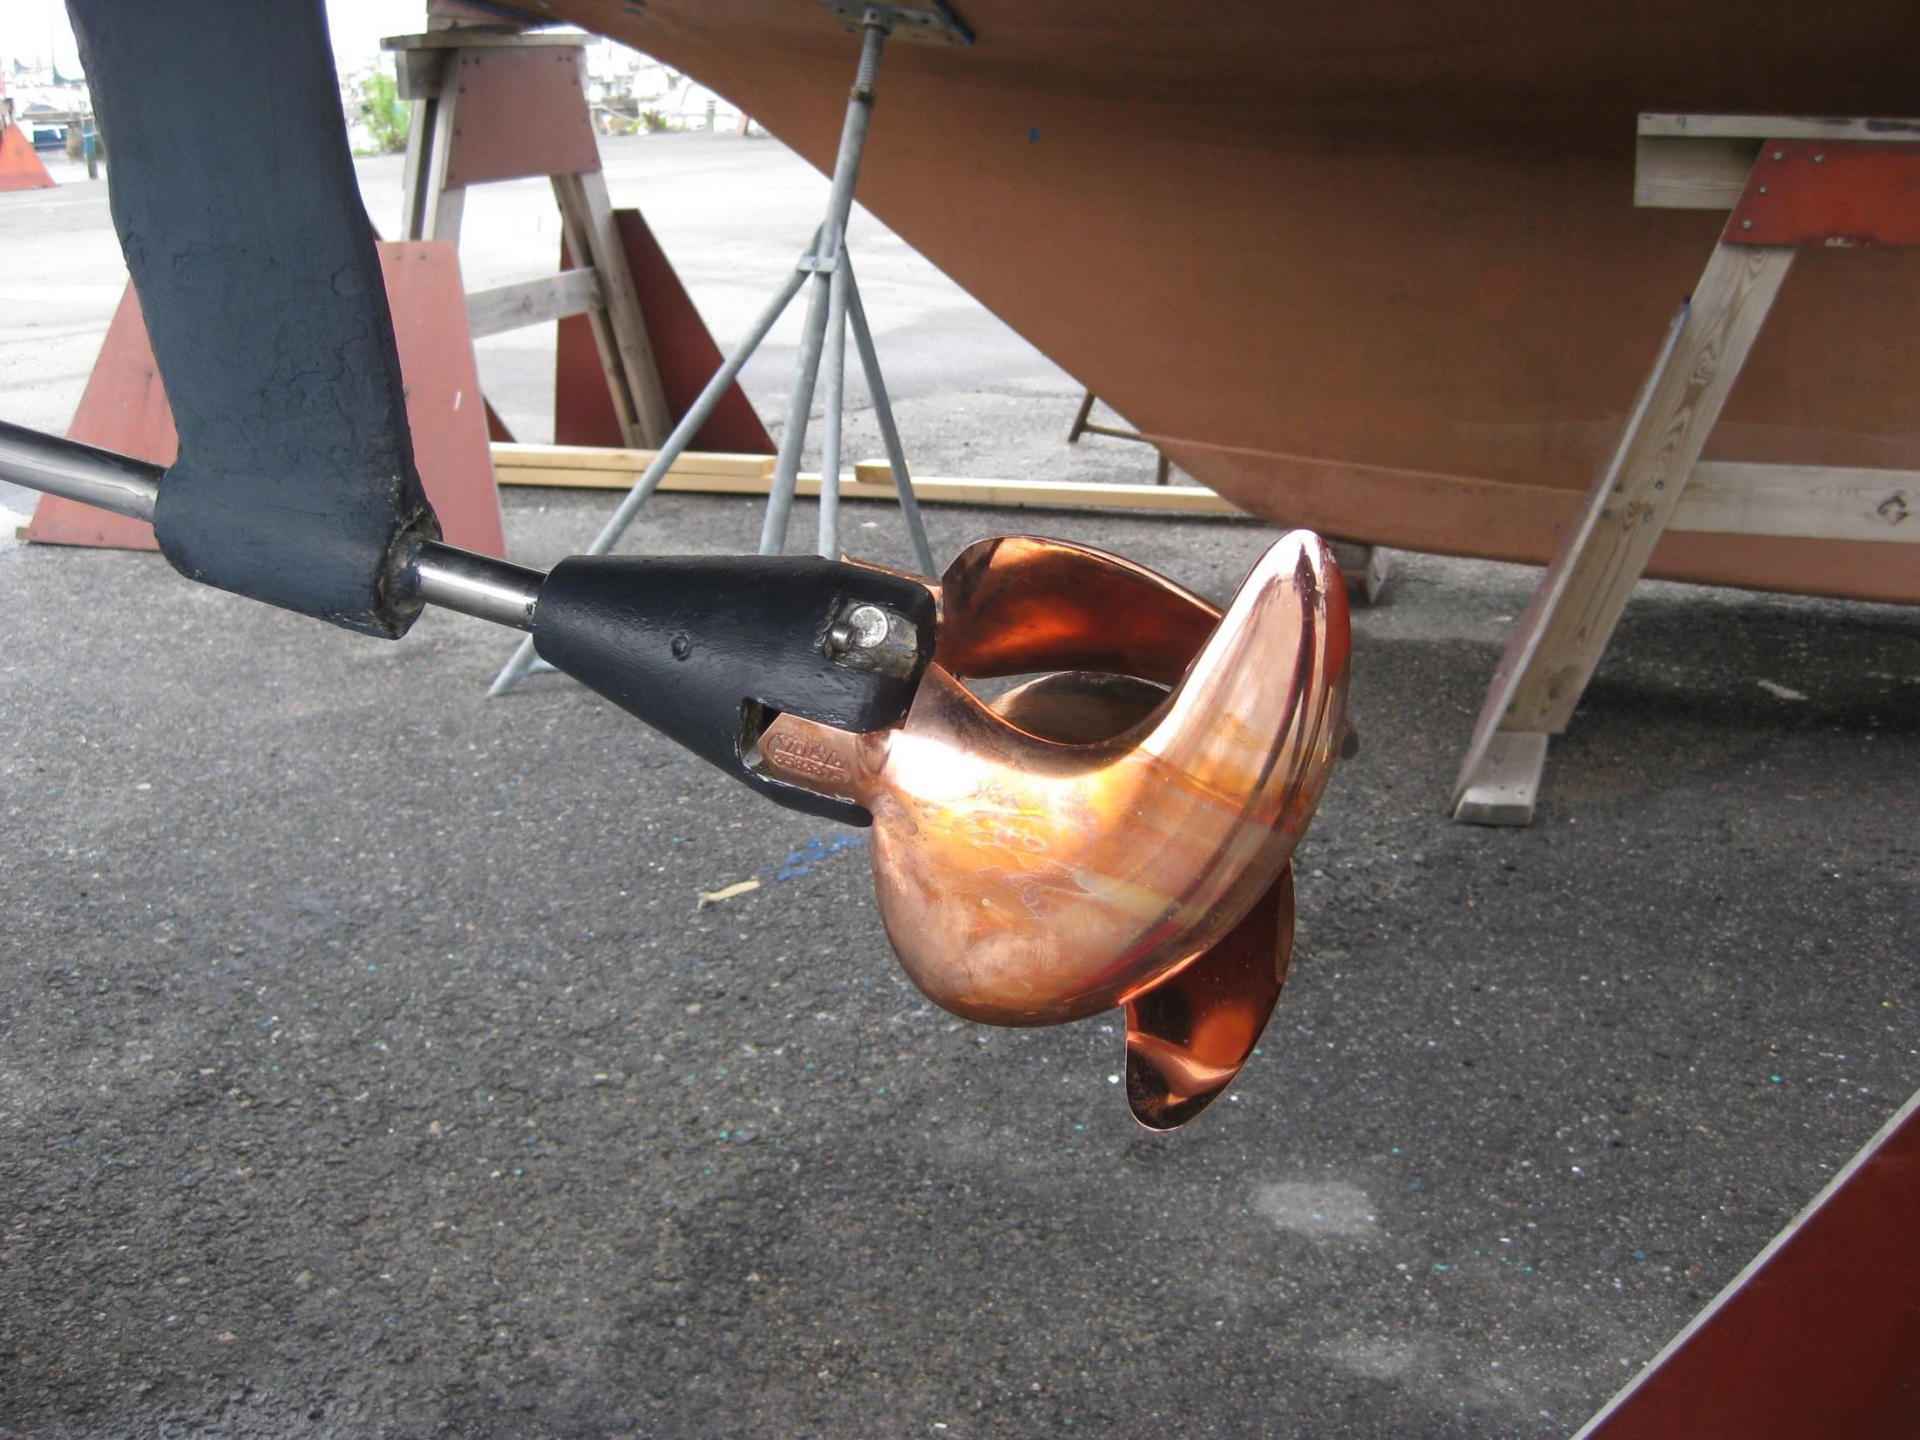
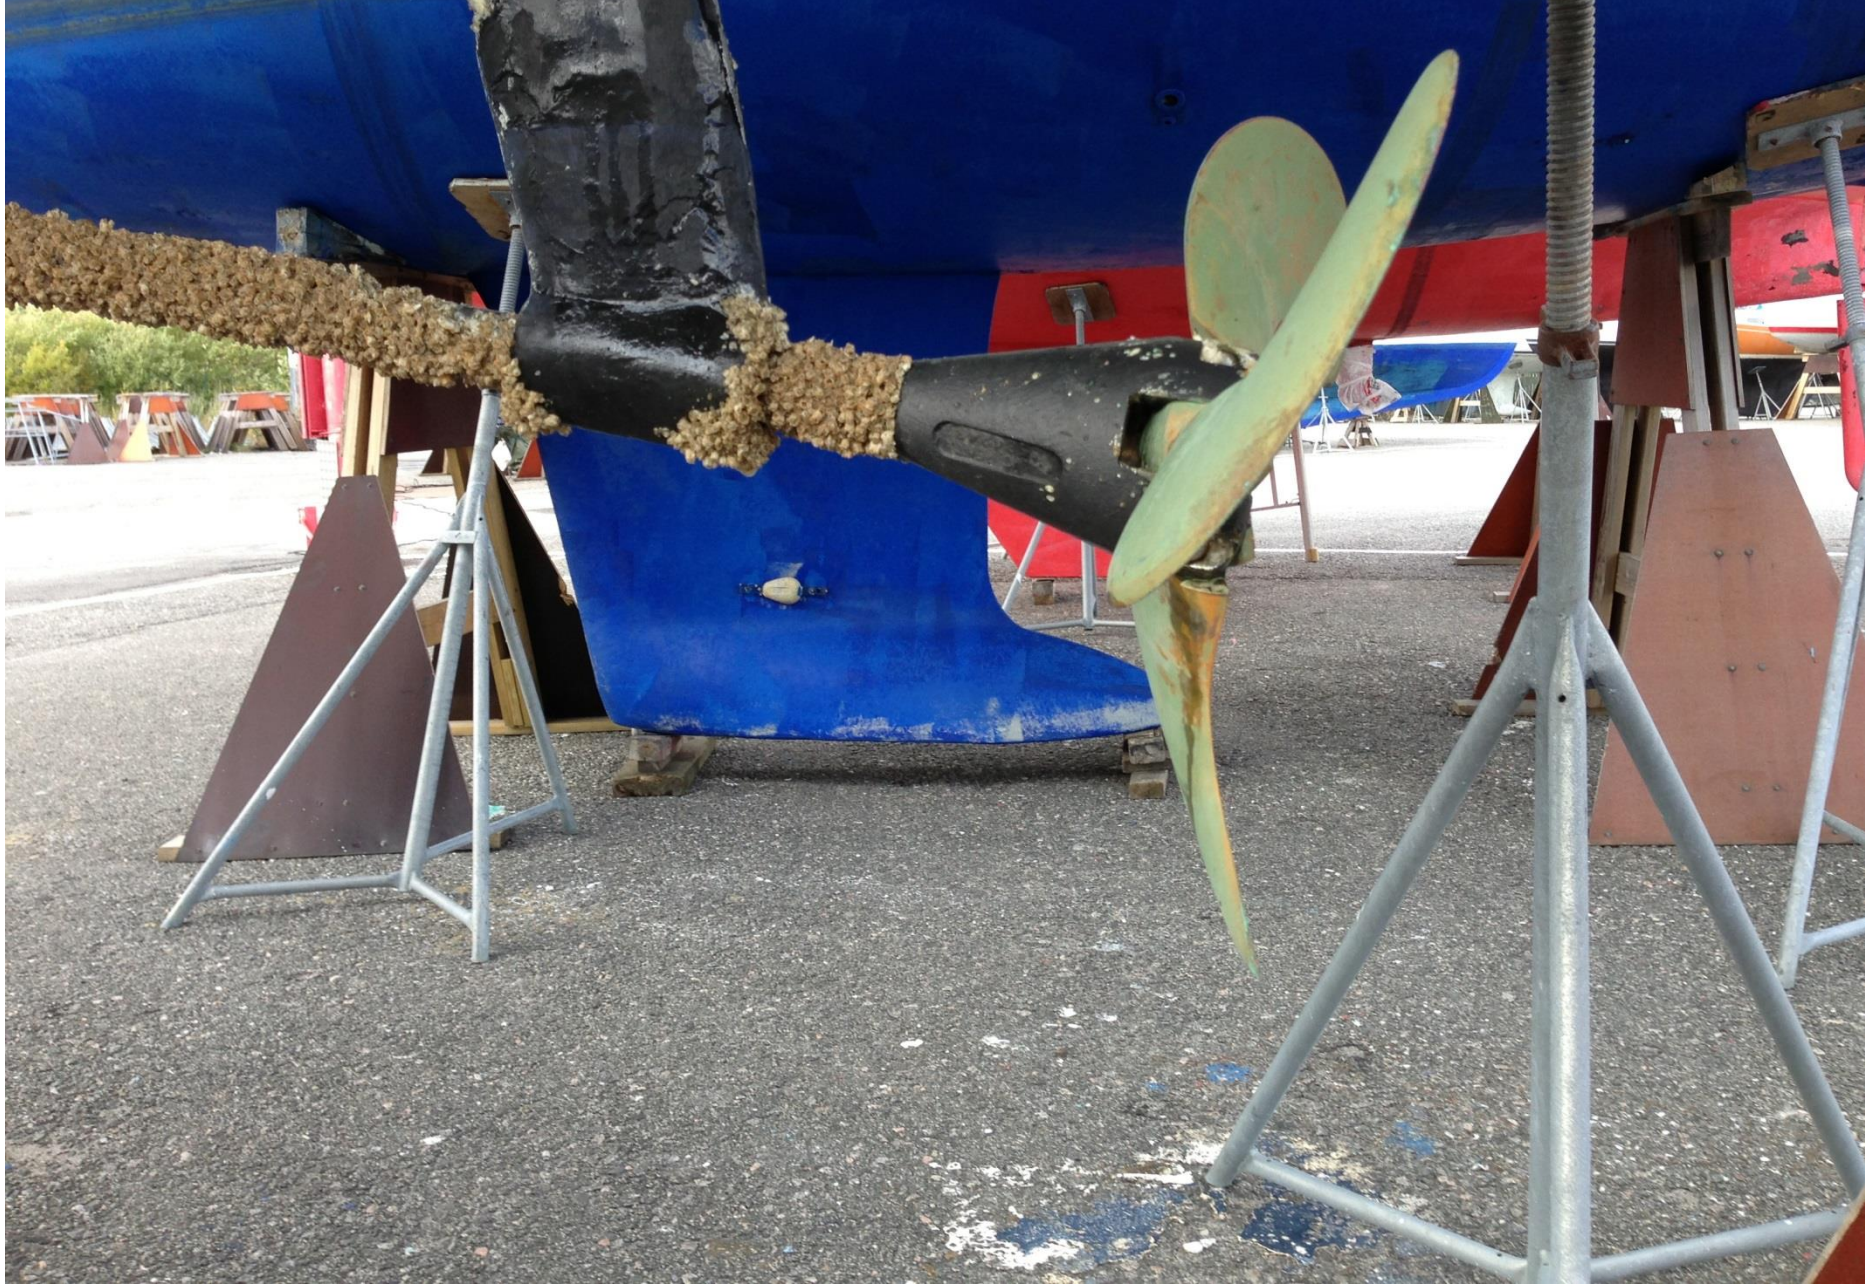
Fick slipa till kuggarna för att få allt att passa efter kopparn lagts på.

Motståndet mellan propeller och drev är 2.8 Kohm

Jag har absolut ingen beväxtning på varken propeller eller drev. Däremot så har jag fått ökad förbrukning på den anod som sitter på drevet.

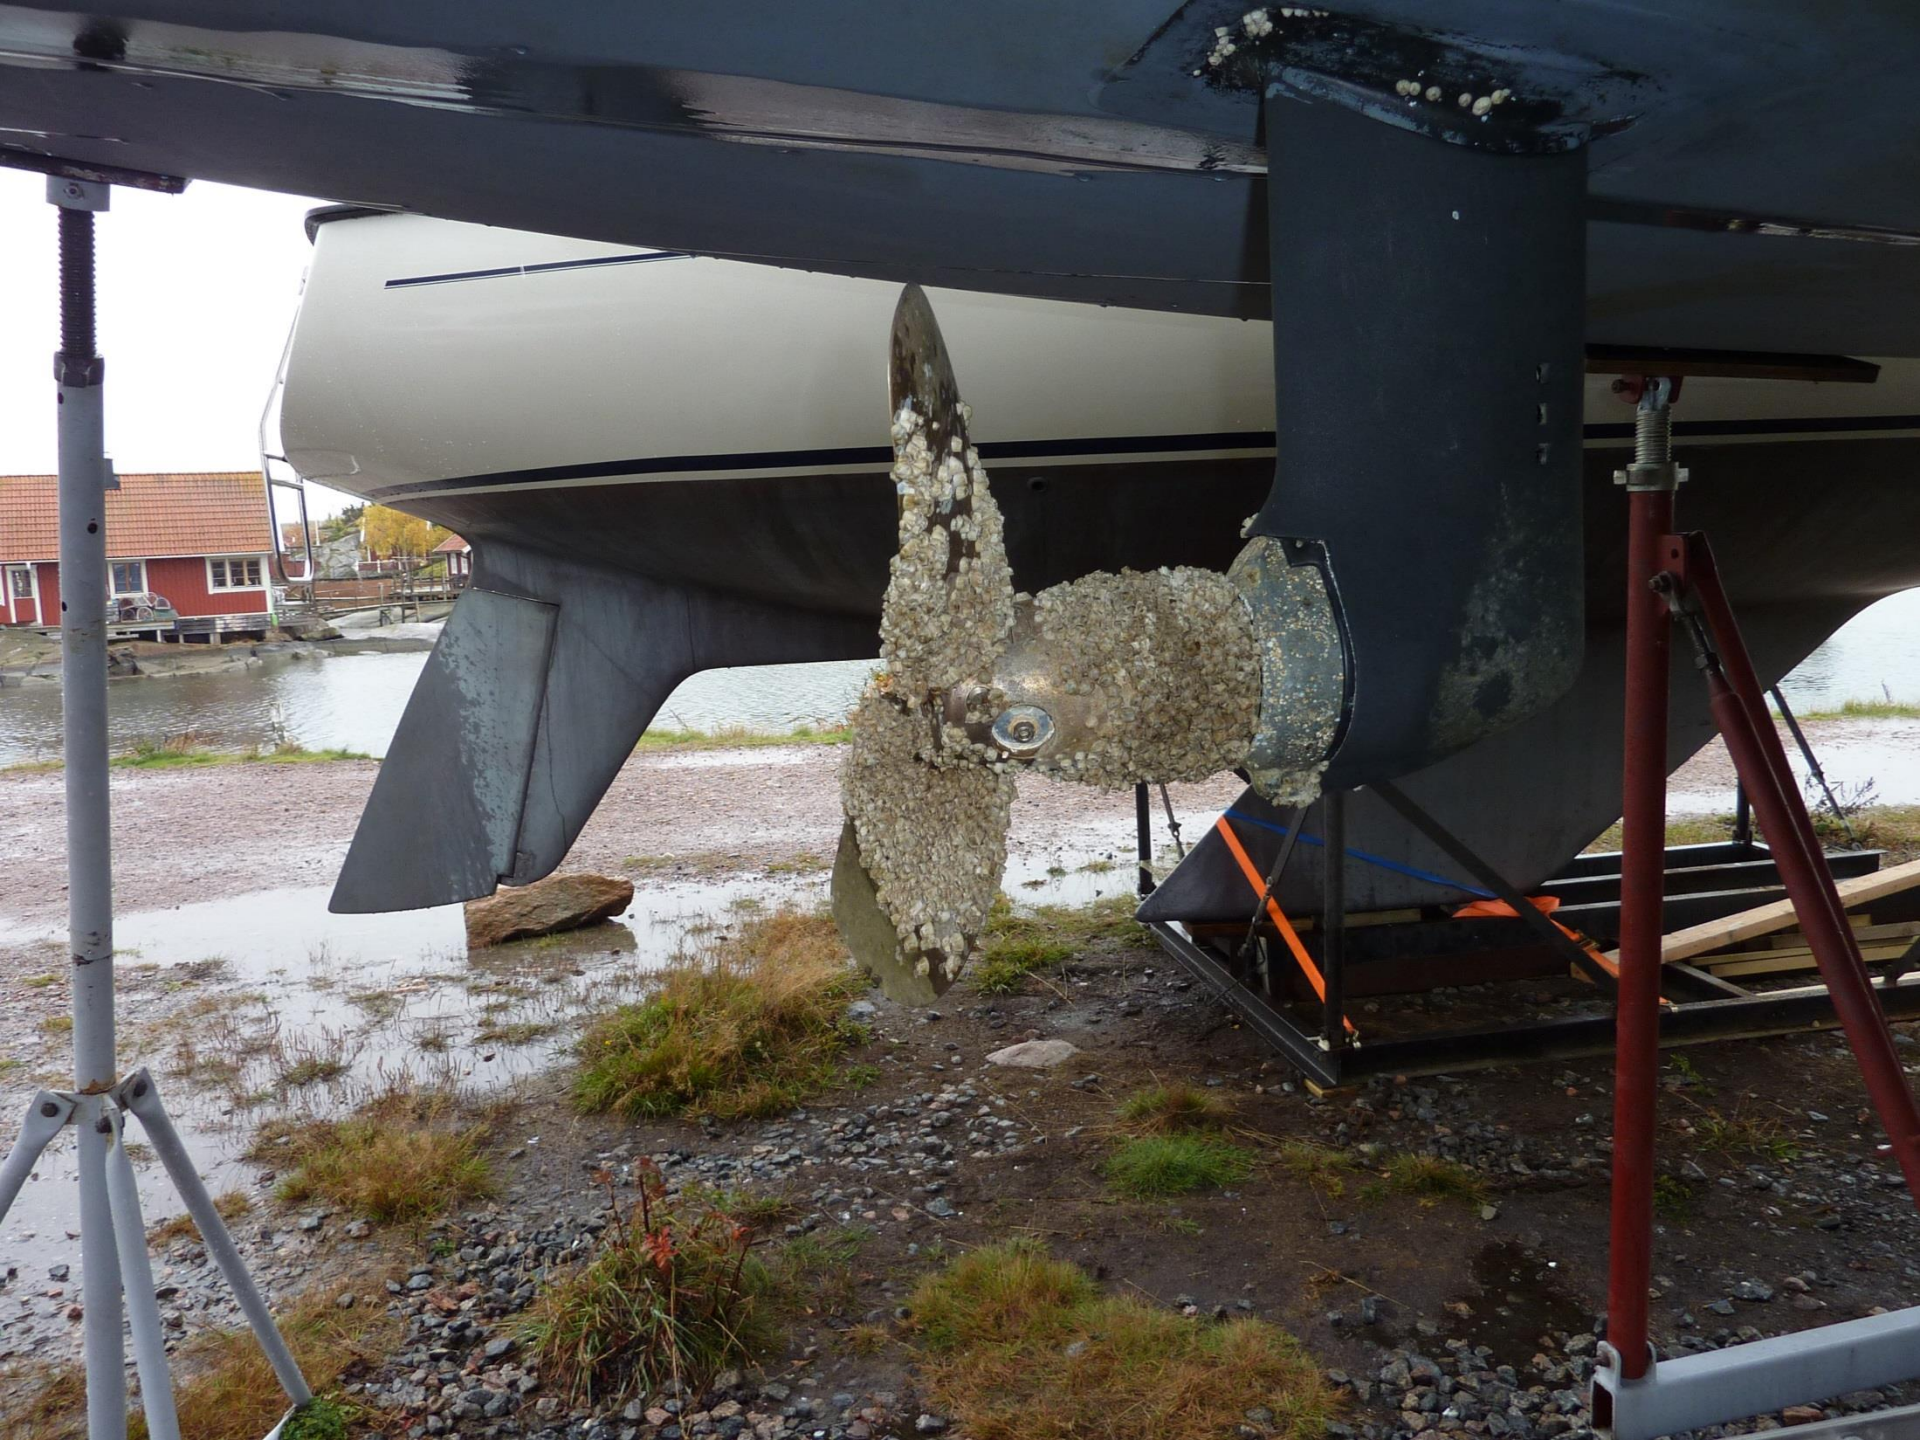
Hej, sänder några bilder. Det som syns under tulpanerna är min propeller.

Har funkad kanon alla år. Men inte i år.

Farten på väg till varvet ca 1,3 knop mindre än det ska vara.
