Byta topplock på 'Yhjalmar' - plus lite till....

I förra numret berättade Ronald Rybbe om nyttan av att byta topplock på gamla 8 och 12 hk Yanmarmotorer. När han skred till verket på sin egen båt passade han på att göra lite mer än så, vilket visade sig klokt.

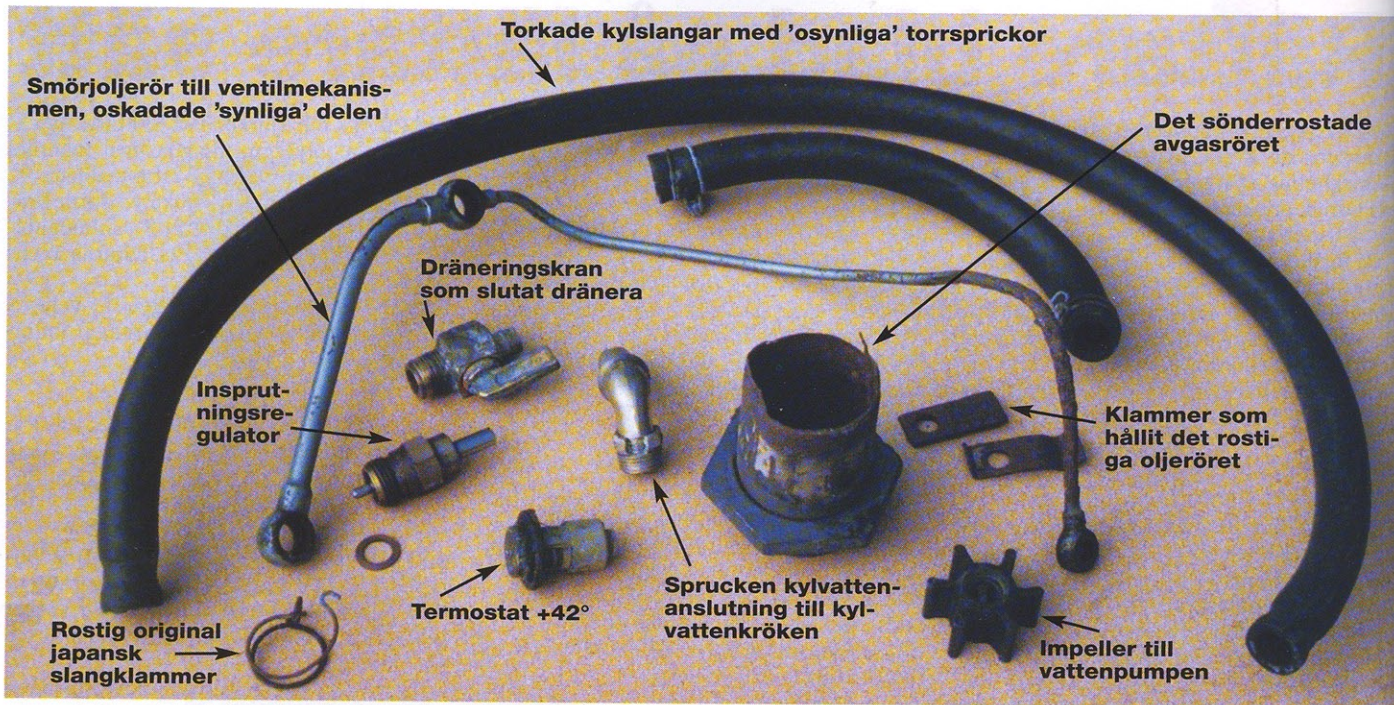
Några av delarna som Ronald Rybbe inspekterade och bytte vid sin motorrenovering.

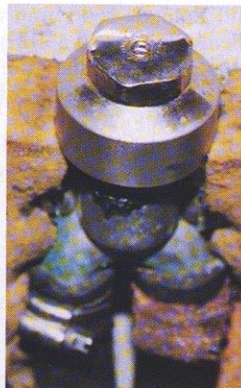
En typisk och skrämmande upptäckt som jag själv gjorde - och som ger näring till ovan sagda - var en svagt läckande vakuumentil som tidvis under 23 år stänkt små vattendroppar ner på och runt cylinderhuvudet och även på högtrycksröret från insprutningspumpen, vilka bägge nu var gravt rostiga.

Än värre var den upptäckt jag gjorde på ett 'osynligt' ställe (synligt bara med stark ficklampa och spegel) i underkant av topplocket där smörjoljeröret är anslutet till smörjkanalen för ventilmekanismen. Där var smörjoljeröret så gravt rostangripet att det bara var fråga om timmar

Den läckande vakuumentilen som orsakade rostskador på smörjoljeröret.

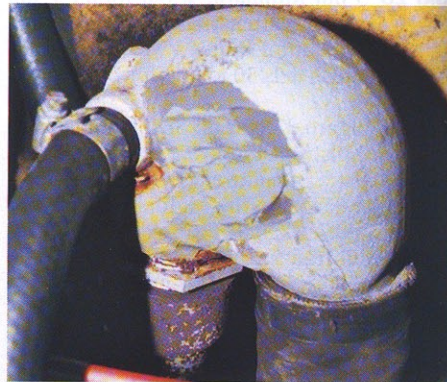
Ett annat exempel var när jag vid 10-års kontrollen på 80-talet, trots att motorn den gången var urmonterad, missade att kylvattenkröken för avgaserna var helt upprustad (stålgjutgods). Samma sommar sprutade det som en fontän i maskinrummet och skepparen fick ta till länselpumpen och sen nödrepära.

Ett typexempel på en provisoriskt reparerad (Plastic Padding) kylvattenkrök av gjutjärnsmodell. På senare tid levererades motorerna med denna del i bronsutförande.

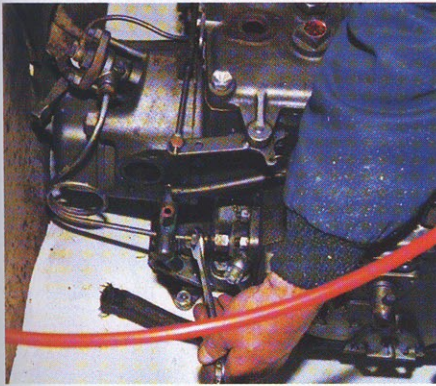
Tryckröret mellan insprutningspump och insprutning lossas.

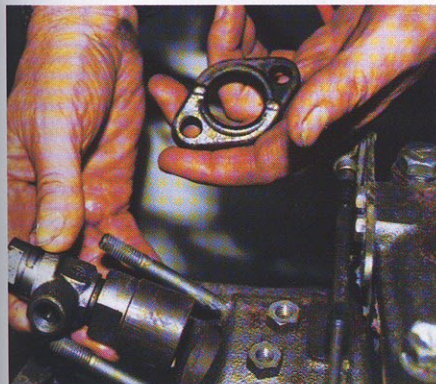
Insprutningsdelarna demonteras.

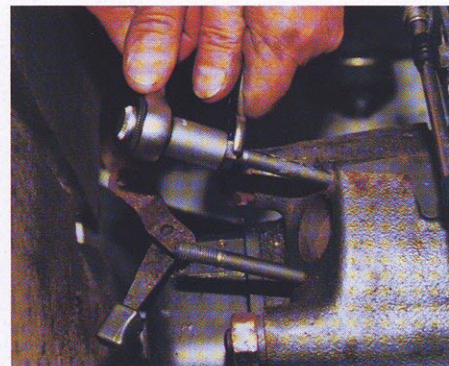
Pinnskruvarna för insprutningsdelarna lossas.

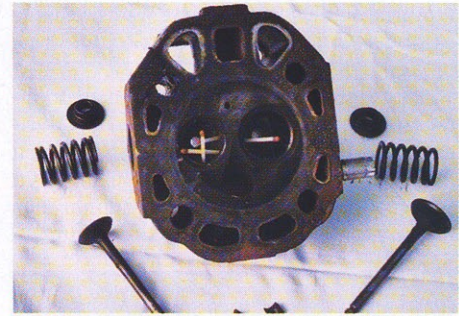
Topplocket med lösa ventiler, fjädrar, fjäderhattar och knaster. Det lilla svarta hålet i överkant på förbränningsrummet är borrarat in till kylkanalen, ca 9 mm gods. I gruppen av borrhål i avgaskanalen var borrhjupet mellan 2-3 mm. Borrhålet i insugningskanalen, den ensamma tändstickan, är 6 mm.

pade i borrhålen (bilden visades också i förra numret, varvid bildtexten nog blev lite förbryllande eftersom det inte uttryckligen framgick att hålen alltså var borrarade. Reds. anm.) I förbränningsrummet var tjockleken mot kylkanalerna aldrig mindre än 9 mm, således mycket betryggande. I insugskanalen var det aldrig mindre än 6 mm, men i avgaskanalen var det mellan 2-3 mm, således en avsevärd skillnad. Detta kanske kan uppfattas som icke akut, men det är det. Med en så tunn vägg och med över tusen grader heta avgaser blir denna begränsade del av topplocket avsevärt mycket hetare, och här uppstår då en lokal överhettning av kylvattnet och en separation av saltkristallerna från havsvattnet med ökat rostangrepp som följd.. Det här innebär också att rostprocessen hela tiden accelererar på just det här lokala stället, eftersom godstjockleken kontinuerligt minskar och kylvattentemperaturen ökar. Beviset för detta är just borrhålen, som visar stora måttskillnader i godstjockleken mellan just avgaskanalen och insugskanalen, men framförallt i jämförelse med borrhålet i förbränningsrummet.

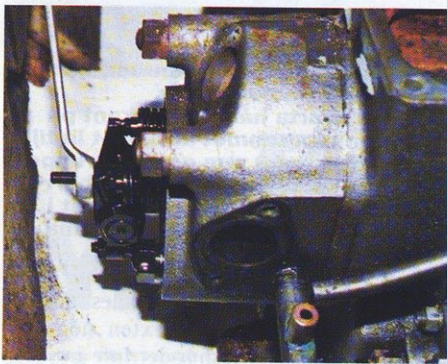
Tipparmsbryggan lossas/demonteras för att göra topplocket så 'lågt' som möjligt vid demonteringen; ett skott sitter i vägen.

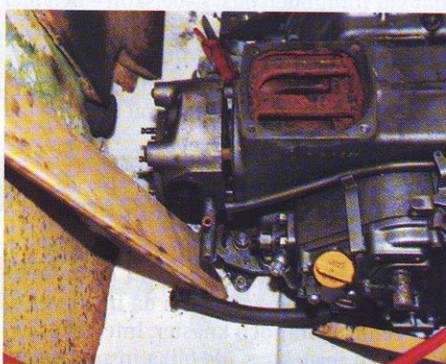
Genom att motorn vilar på gummi-kuddar kan man med hjälp av en 'brytbräda' pressa motorn i sidled för att öka avståndet till maskinrums-skottet.

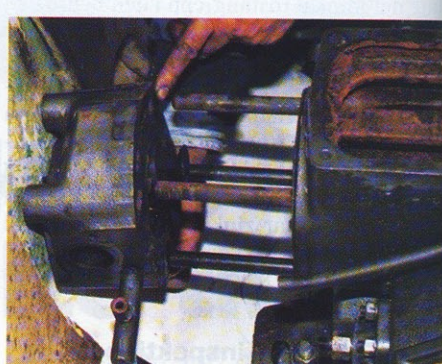
När topplocket skulle lossas fattades 5-6 mm i avstånd för att de nedre pinnskruvarna från cylindern skulle gå fria.
