Sjöfartsverkets sjökort och Hydrographicas specialsjäkört

Ordinarie sjökort från Sjöfartsverket har oftast skalan 1:50 000, eller 1:25 000, och har djupkurvor för 3 och 6 meters djup på grundare vattnen. Sjöfartsverkets nya sjökort är baserade på flygbilder och fotobildtolkning men **utan några nya sjömätningar i fält**.

Sjöfartsverkets nya sjökort påverkar sjösäkerheten på flera sätt:

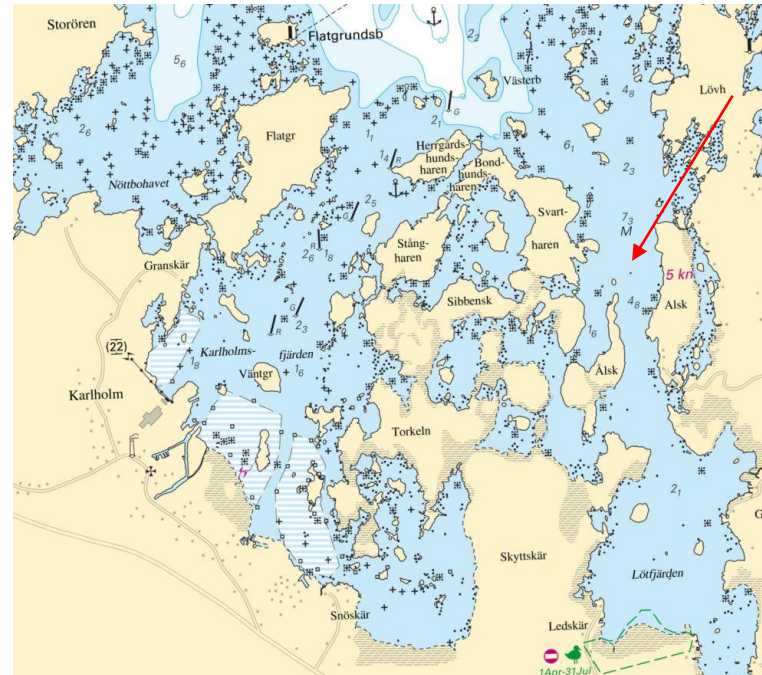
Karlholms bruk, Södra Gävlebukten. Tidigare möjlighet att söka skydd på djupt och navigerbart vatten, Nu ej navigerbart.

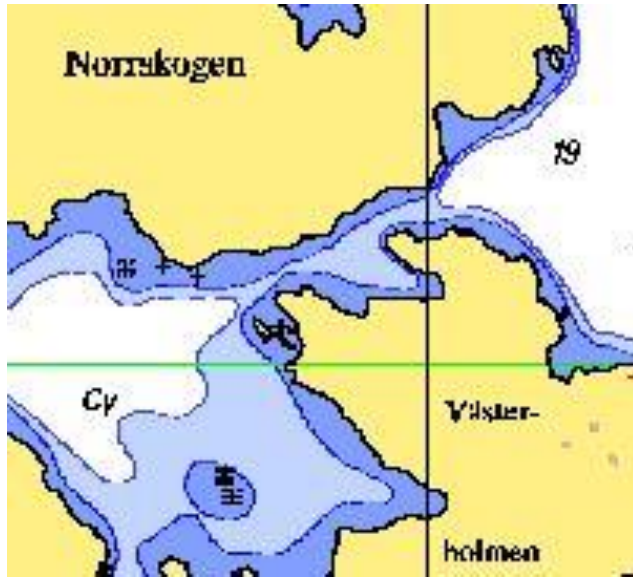
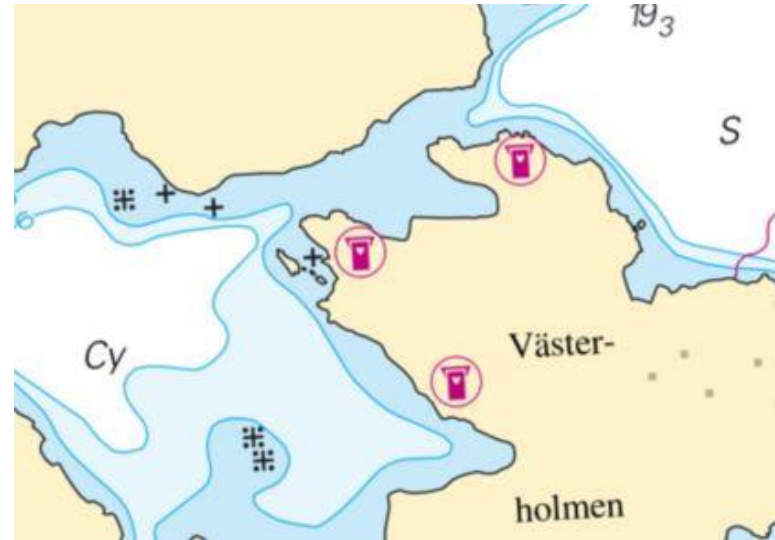
Gällnö. Stor och välfrekventerad skyddad naturhamn. Tidigare korrekt redovisad infart, Nu ej navigerbart.

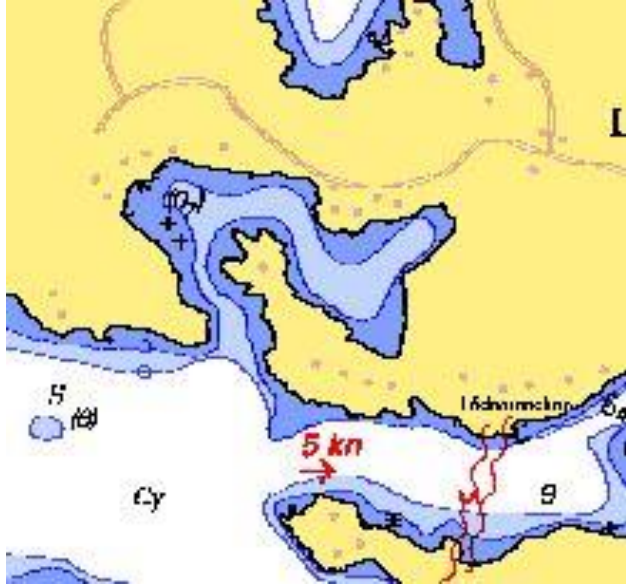
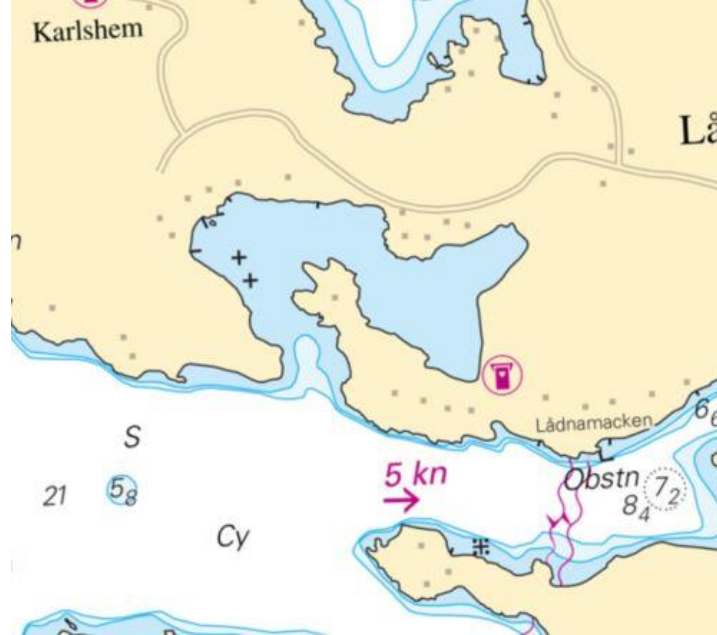
Lådna. Byviken/Hemsundet med skyddad naturhamn med 6 meters djup ej längre navigerbar.

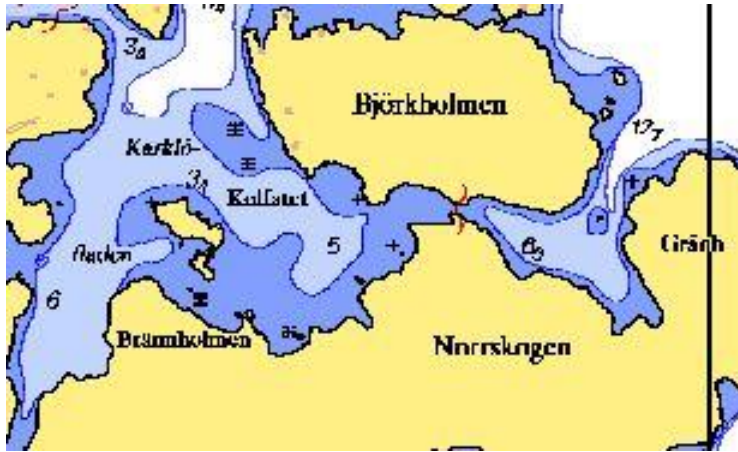
Norr om Gällnö. Till vänster naturhamnen "Kolfatet", mycket utnyttjad och trygg. Nu ej navigerbar.
Till höger djup naturhamn 6-7 meter, klubbhamn för Näsbyvikens Båtsällskap. Nu ej navigerbar.

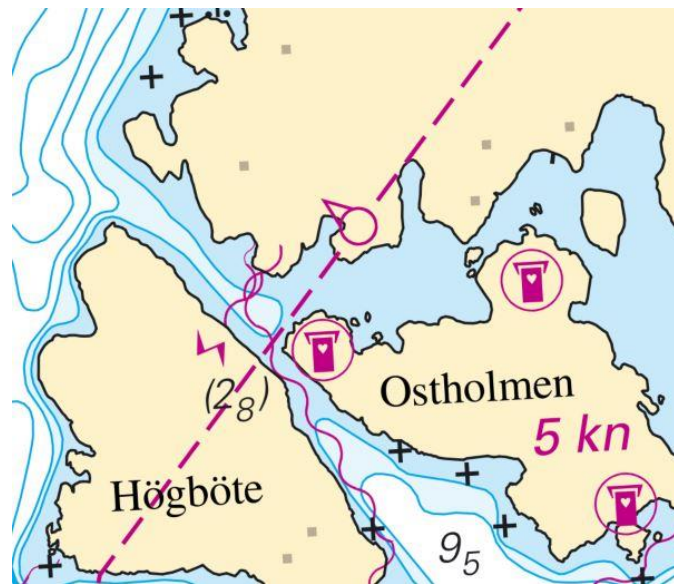
Ostholmen. Naturhamn, Skärgårdsstiftelsen. Mycket skyddad och flitigt utnyttjad. Vattendjup 5 meter. Nu ej navigerbar.

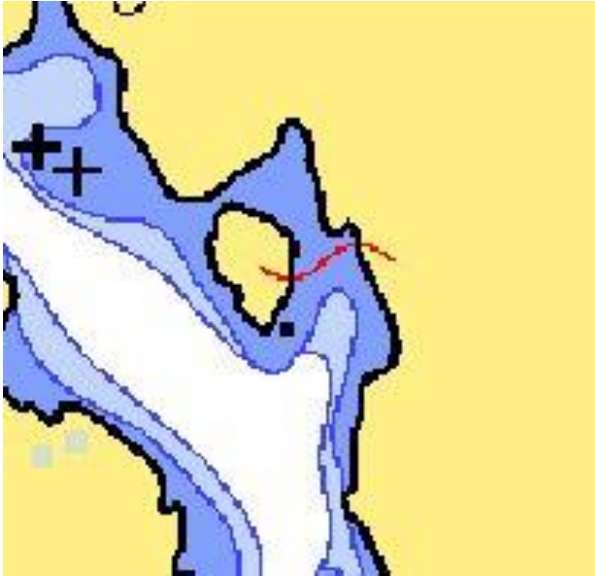
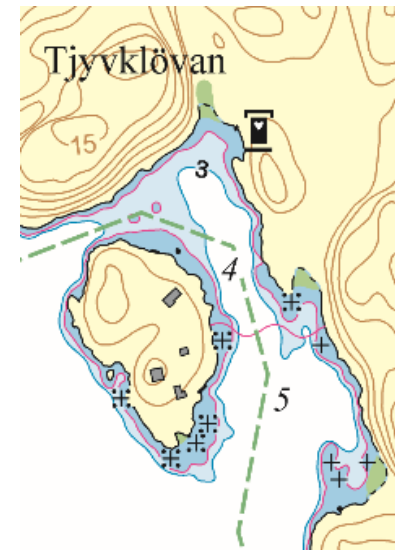
Tjyvklovan, Möja-området. Naturhamn som genom falska undervattenstenar i det nya sjökortet gjorts otillgänglig. Djupet är betryggande.

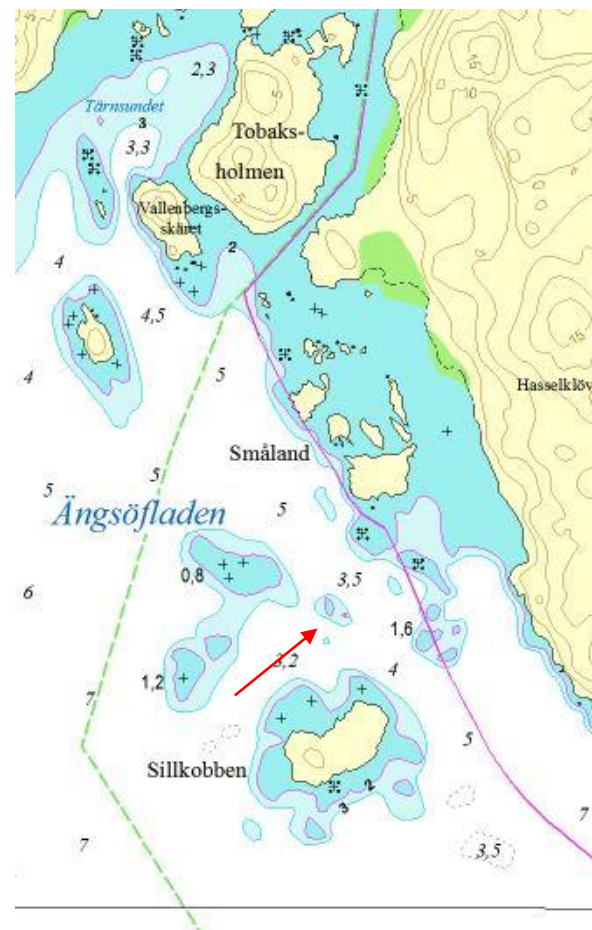
Fjärdlång. Detalj ur föregående. Bränningar har tolkats och markerats på 1,5-2 meters djup (Sjöfartsverkets definition = -0,5 till +0,2). Farligt grund < 2 meter ej redovisat i nya kortet men inkluderat i tidigare 3-meterskurva. (Röd pil.)

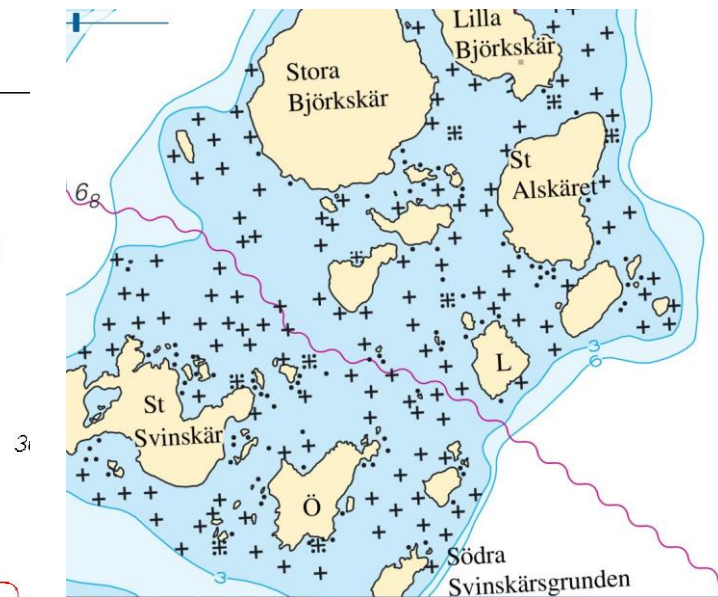
Öster om Nämdö. Jfr Fjärdlång med bara bränningar. Här ett motsvarande exempel med enbart undervattensstenar. Några av stentecknen är korrekta, några skall vara bränningar och några har ingen motsvarighet i verkligheten.

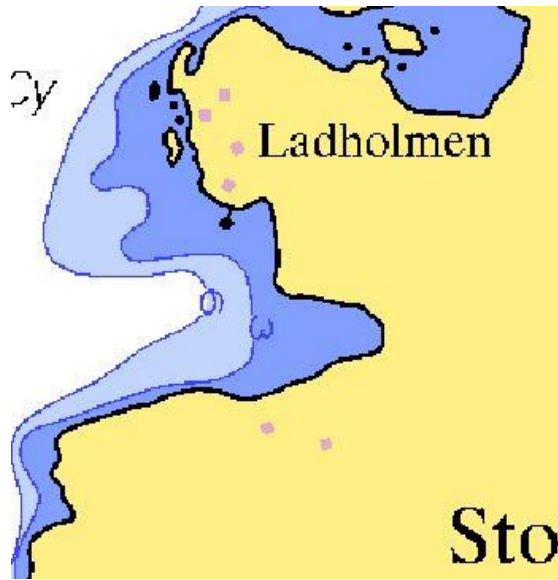
Exempel på felaktig bildtolkning där bojar tolkats som undervattensstenar
