Risker och konsekvenser med att fackhandeln säljer campingutrustning till båtar

En havererad gasolregulator

Det värsta kunde ha hänt

Undersökningen av den havererade reduceringsventilen

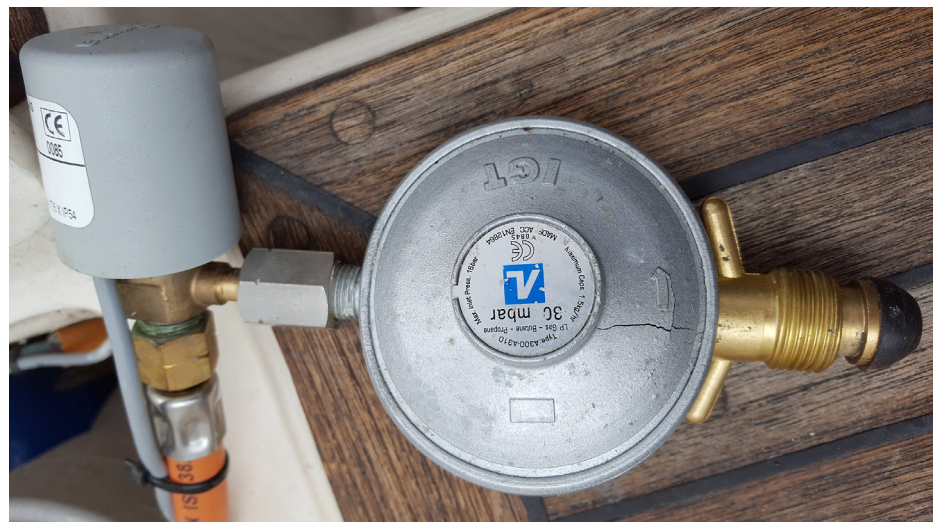
Från utsidan kunde man tydligt se att reduceringsventilen var kraftigt deformerad med en spricka i locket, se bild 1. Ventilen var visserligen CE-märkt, men märkningen visade att den inte var godkänd för fritidsbåtar som skall användas i saltvatten.

Bild 1. Den deformerade regulatorn med sprucket lock. Till vänster sitter en fjärrstyrd avstängningsventil.

Hela ventilhuset var kraftigt deformerat. Locket hade en spricka radiellt och en cirkulär deformation, se bild 1.

Slutsatsen är att ventilen havererat på grund av dålig tillverkning, dåligt material eller att smuts kommit in i ventilen och blockerat regulatortillbehöret. När tryckregleringen upphört har ventilen skadats då övertrycket inte evakuerats. I en CE-godkänd regulator med säkerhetsventil skulle detta med största sannolikhet inte ha inträffat. Endast en dåligt tillverkad ventil skulle kunna visa ett liknande skadeförlopp.

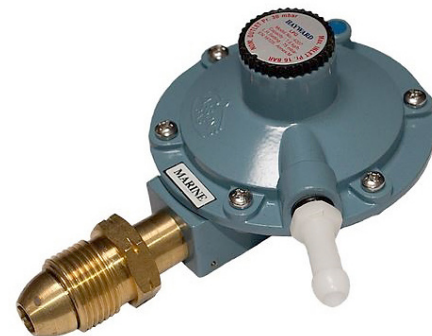
Bild 2. Exempel på CE-godkänd marin regulator märkt tydligt med Marine.

I denna standard anger man att reduceringsventiler som uppfyller kraven i **EN 16129:2013 annex M** är godkända.

Denna standard kräver att ventiler bland annat skall vara märkta med texterna:

EN 16129:2013
och **Marine**

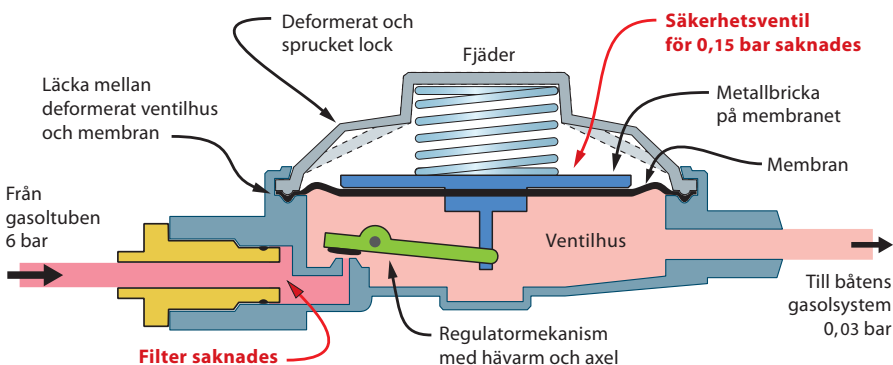
3. Regulatortillbehörets hävarm låg helt lös i ventilen. Fästpunkterna för axeln till hävarmen var kraftigt deformerade och ur läge, se bild 3.
4. Den runda metallbrickan som sitter på utsidan av membranet hade tryckts upp mot locket så kraftigt att locket deformerats och spruckit, se bild 4.

Bild 4. Snitt av den trasiga ventilen med deformationen inritad.

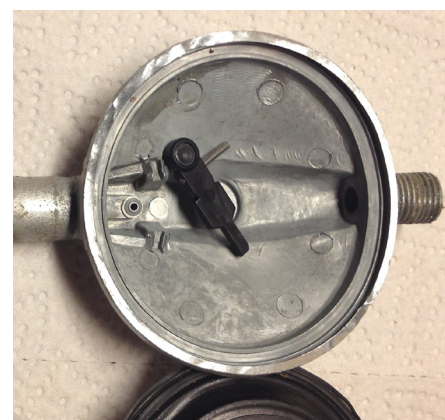
Bild 3. Den lösa regulatormekanismen med sina deformerade axelfästen. Den svarta delen i mitten är hävarmen med förskjutet axel och gummipackning. Längst ner skymtar membranet.
