Felaktigt montage, så här såg det ut på "innan ändringen".

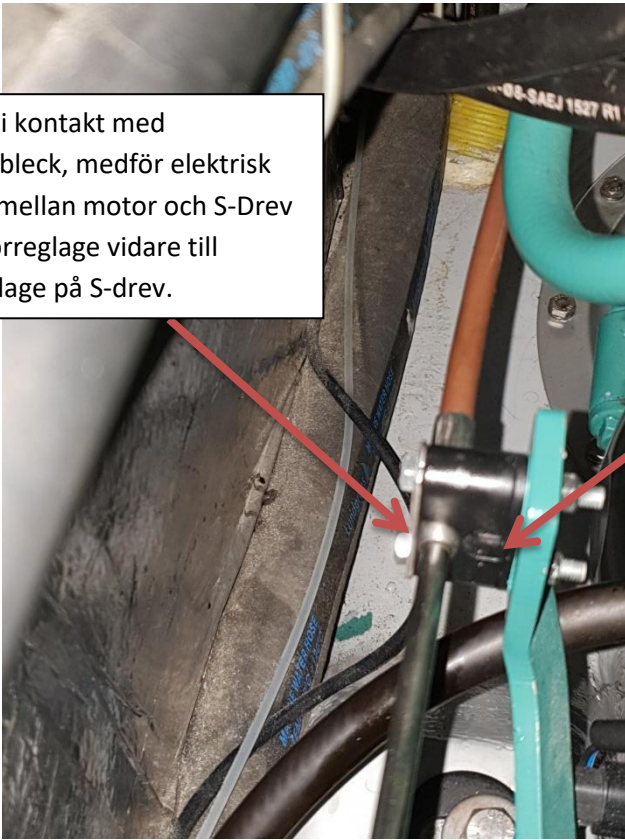
Gaswire i kontakt med överfallsbleck, medför elektrisk kontakt mellan motor och S-Drev via motorreglage vidare till växelreglage på S-drev.

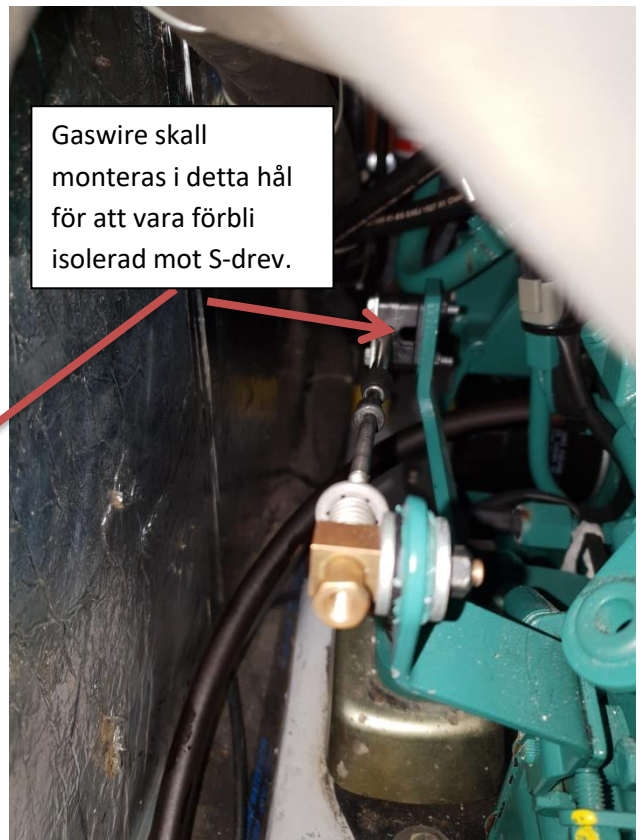
Gaswire skall monteras i detta hål för att vara förbli isolerad mot S-drev.

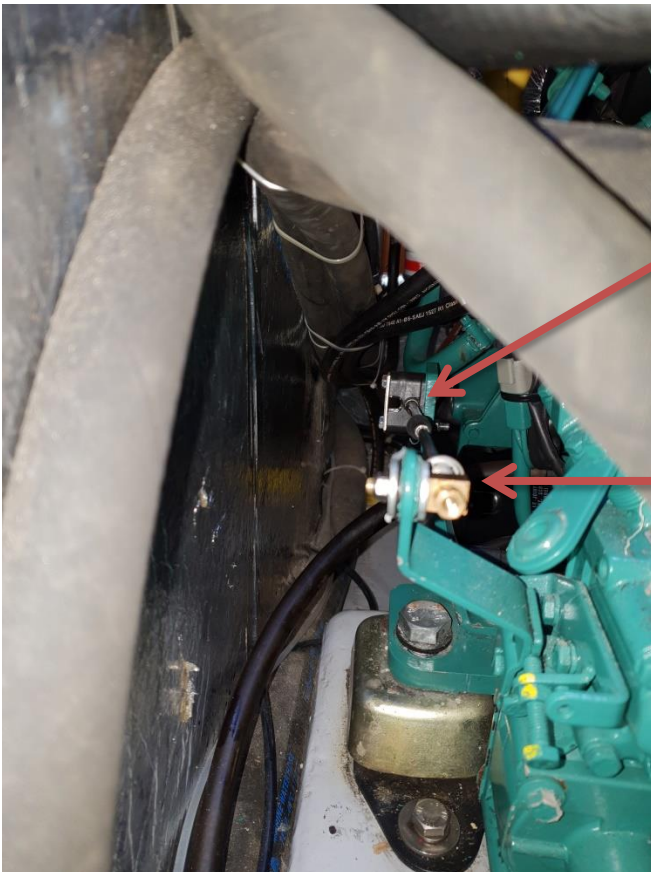
Tillrättat montage, för att erhålla isolering!

Gaswire skall monteras i detta hål för att vara förbli isolerad mot S-drev.

Gaswire flyttad till andra sidan så att vinkeln blir "rak" mot det nya "hålet"!
